DIE SANIERUNG DES TAGEBAUS NACHTERSTEDT

NACH DER BÖSCHUNGSBEWEGUNG VON 2009

Ursachen, Planungen, Ergebnisse

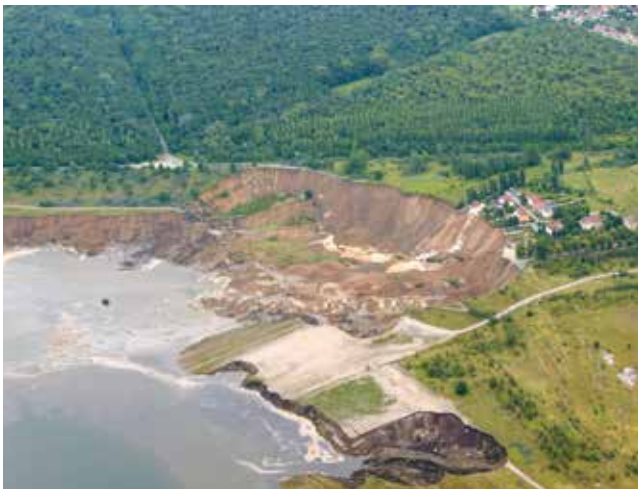
Am frühen Morgen des 18.07.2009 ereignete sich an der Südböschung des in Flutung befindlichen Concordia Sees eine großräumige Böschungsbewegung, bei der drei Doppelhaushälften und drei Bewohner der Siedlung „Am Ring“ in die Tiefe gerissen wurden (Foto 1). Bei diesem in kürzester Zeit abgelaufenen Ereignis sind ca. 4,5 Mio. m³ Kippenboden in Bewegung geraten. Die Rutschungsmassen sind dabei bis zu 1.600 m in nördliche Richtung in den See hinein transportiert und abgelagert worden. Infolgedessen stieg der Seewasserspiegel um ca. 0,60 m an. Ausgehend von der damaligen Uferlinie griff die Böschungsbewegung bis zu 400 m in das Kippenhinterland ein und hinterließ oberhalb des Seewasserspiegels einen Rutschungskessel in den Ausmaßen von rund 600 m mal 800 m. Die bis zu 60° steilen Abrisskanten wiesen eine Höhe bis 40 m auf. Dabei verloren drei Anwohner der Siedlung „Am Ring“ ihr Leben.

Foto 1: Rutschungskessel vom 18.07.2009 und Siedlung „Am Ring“

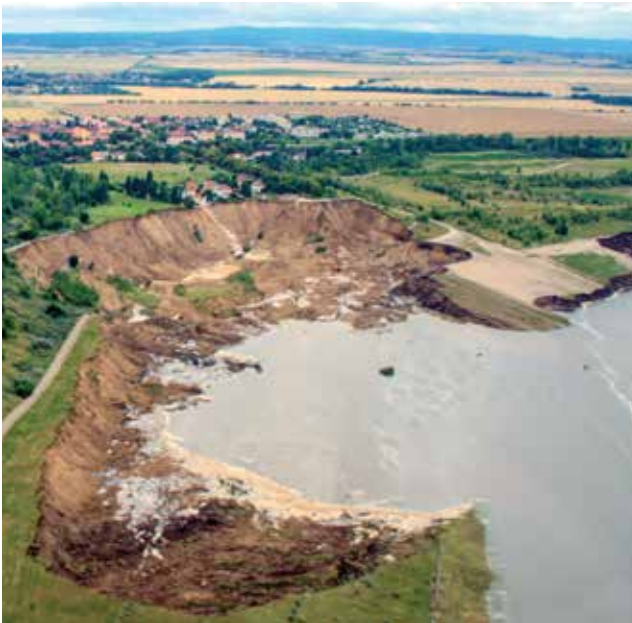
Am frühen Morgen des 18.07.2009 hat sich an der Südböschung des Tagebaurestloches Nachterstedt, dem Concordia See, eine großräumige Böschungsbewegung ereignet (Foto 1).

Foto 1: Luftbildaufnahme des Rutschungskessels nach der Böschungsbewegung in Nachterstedt am 18.07.2009 (Befliegung am 18.07.2009)

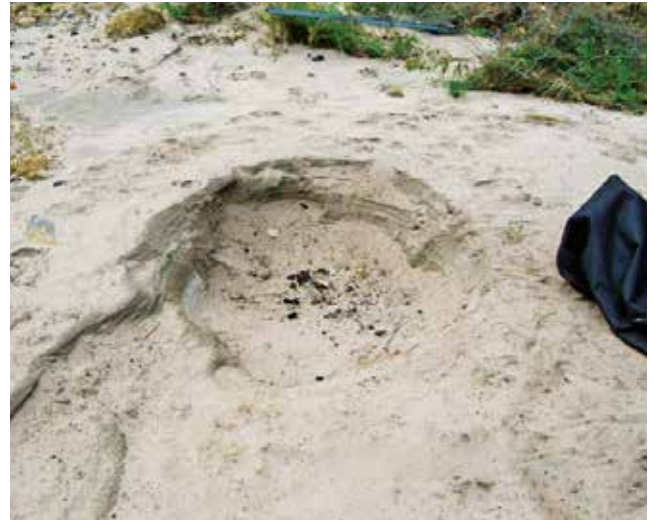
Unmittelbar nach der Böschungsbewegung zeigten sich am 18.07.2009 und auch danach noch im Bereich des Rutschungskessels zahlreiche Strudellöcher mit Materialauswurf (Foto 2). Der Materialauswurf wurde als Tertiärsand des Liegenden identifiziert. Die Strudellöcher haben gezeigt, dass auch nach der Böschungsbewegung noch ein so hoher Wasserdruck in der Bodenschicht unter der Restkohle und dem abdichtenden Liegendton, d. h. im dortigen Grundwasserleiter GWL 6.3, vorhanden gewesen war, dass es zu Liegendwasserdurchbrüchen, also zum hydraulischen Grundbruch nach DIN EN 1997-1 und DIN 1054/2010, gekommen ist. Der Grundwassersituation war demnach besondere Aufmerksamkeit zu widmen.

Foto 2: Strudellöcher mit Materialauswurf im Bereich des Rutschungskessels (Aufnahmedatum 28.08.2009)

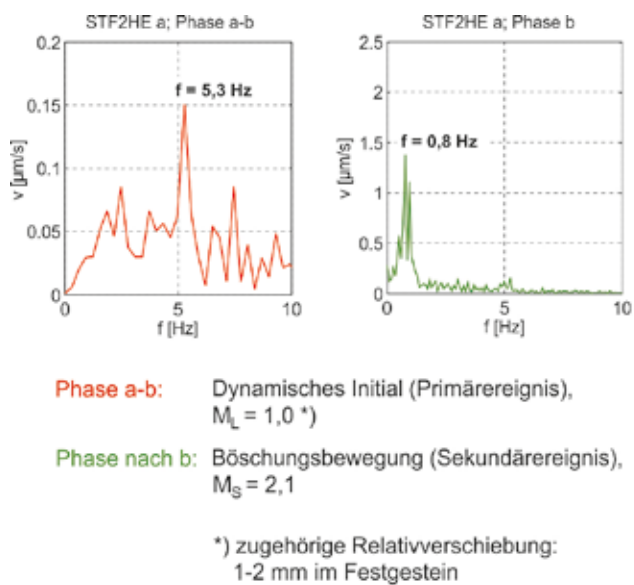
Durch das Primäreignis, das dynamische Initial, ist eine seismische Energie von 2.000 kNm freigesetzt worden, was zu einer nicht vorhersehbaren dynamischen Belastung auf das Böschungssystem durch eine Beschleunigung von $a_{\text{dyn}} = 0,55 \text{ m/s}^2$ geführt hat. Zu diesem Primäreignis gehört eine Relativverschiebung von 1-2 mm, also ein tektonisches Ereignis im Festgestein.

Abb. 7: Gemessenes Primär- und Sekundäreignis Frequenzspektrien des an der Station Staßfurt (STF1, Ost-West-Richtung) (Originaldaten BGR, LAGB; Farben und Marken a und b ergänzt)

Erst nach diesem höherfrequenten Initial, das schadensursächlich ist, ist ein zweiter seismischer Vorgang, das Sekundäreignis, aufgezeichnet worden. Die Universität Leipzig gibt die Magnitude des niederfrequenten Vorganges des Sekundäreignisses in ihrem Bulletin mit $M_S = 2,1$ an.

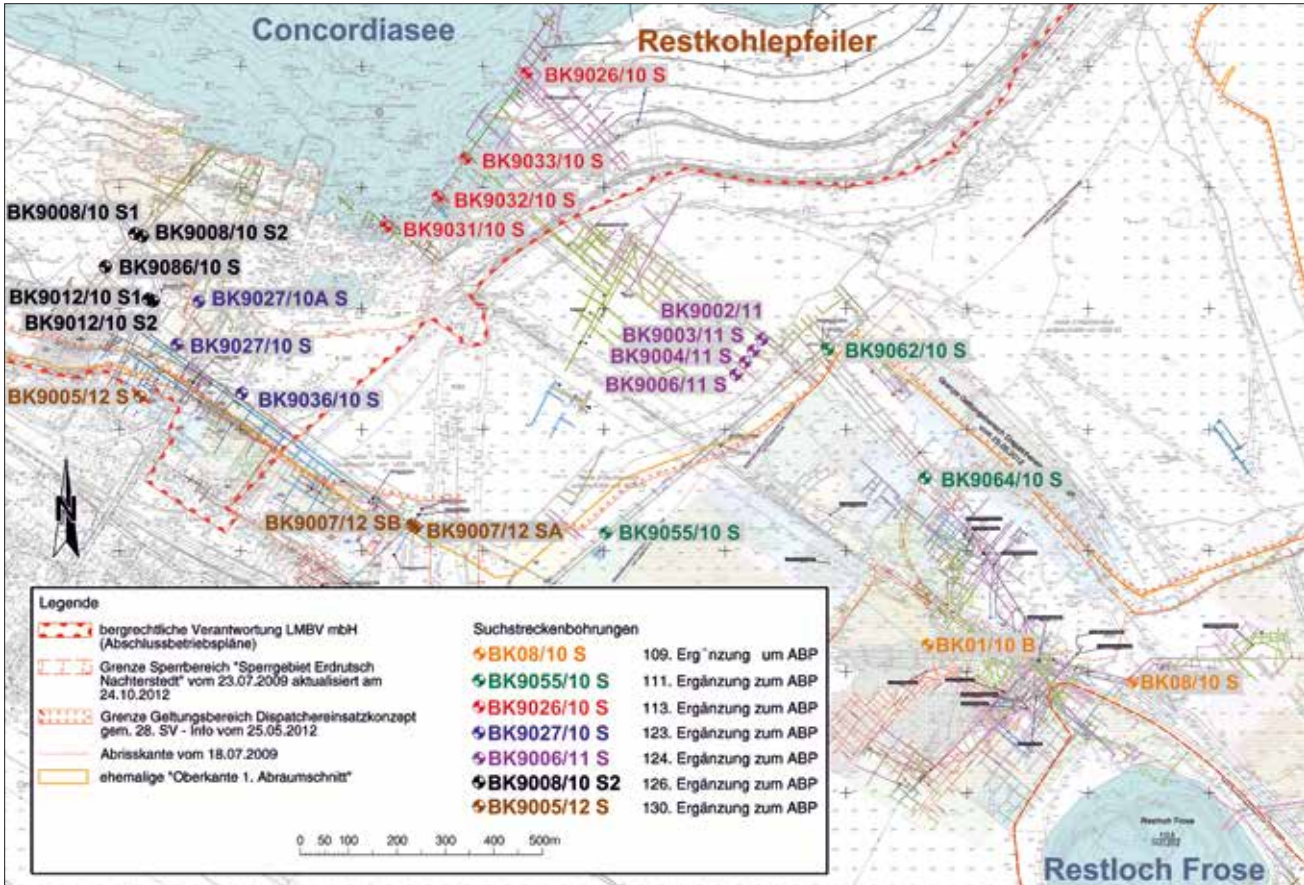
Mit allen Kontrollbohrungen (Abbildung 12) und den zugehörigen Messungen wurde festgestellt, dass die Altstrecken verwahrt sind. Schon aus diesem Grund ist es nachvollziehbar, dass die Altstrecken kein schadensrelevantes hydraulisches Regime bilden.

Zusammenfassend ist festzustellen, dass der Altbergbau und die Altstrecken nicht schadensursächlich sind.

Abb. 12: Lageplan Erkundungsbohrungen Altbergbau, Streckensystem Stand 10/2010

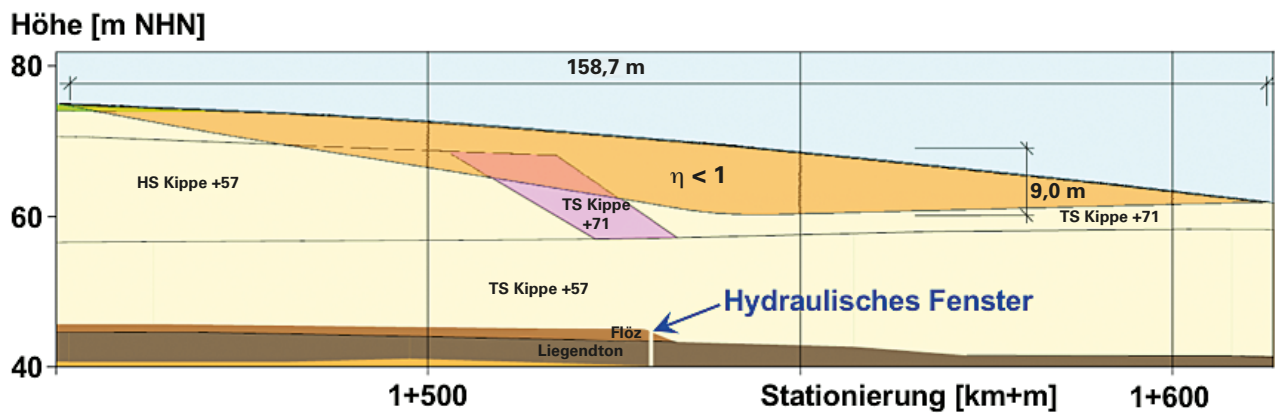
Wird bei der Böschungsbruchberechnung ein hydraulisches Fenster zwischen dem Grundwasserleiter GWL

Abb. 13: Druckblase: Böschungsbruchberechnung mit hydraulischem Fenster (Bereich 1+530), Geotechnischer Schnitt 20 mit dynamischem Initial; Umhüllende der Gleitkreise mit der Standsicherheit $\eta < 1$

Dieses Sekundärereignis, d.h. die durch das Versagen des Stützkippensystems fehlende Stützung der Altkippe, und der nahezu unverändert hoch in der Altkippe anstehende Kippenwasserstand führten in der Folge zum staffelbruchartigen, rückschreitenden Versagen der Altkippe.

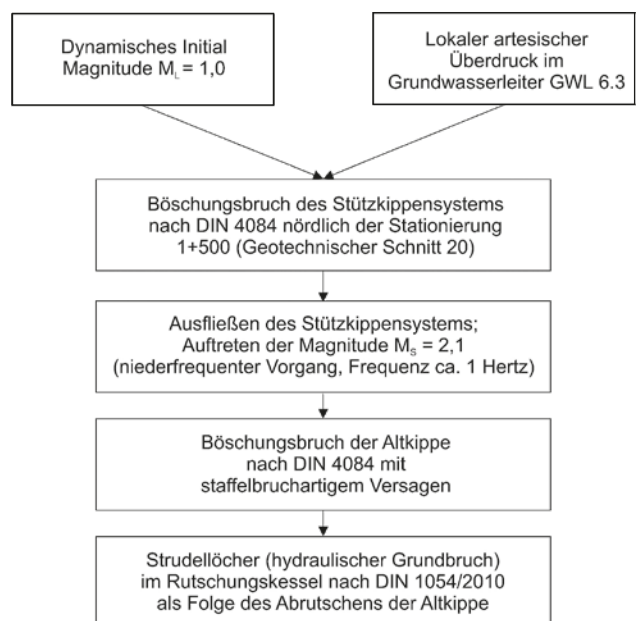
Die Schadensursache für die Böschungsbewegung vom 18.07.2009 wurde auf der Basis der umfangreich erhobenen Messdaten und der darauf aufbauenden, hinsichtlich Standsicherheitsberechnungen in der DIN 4084 normativ geregelten Modellbildungen nach den allgemein anerkannten Regeln der Technik widerspruchsfrei wie folgt identifiziert (vgl. Abbildung 14):

Abb. 14: Ursachen und Ablauf der Böschungsbewegung vom 18.07.2009

- der unplanmäßigen Zusatzbelastung des Böschungs- systems durch ein dynamisches Initial (Phase a-b, rot in Abbildung 15) mit dem

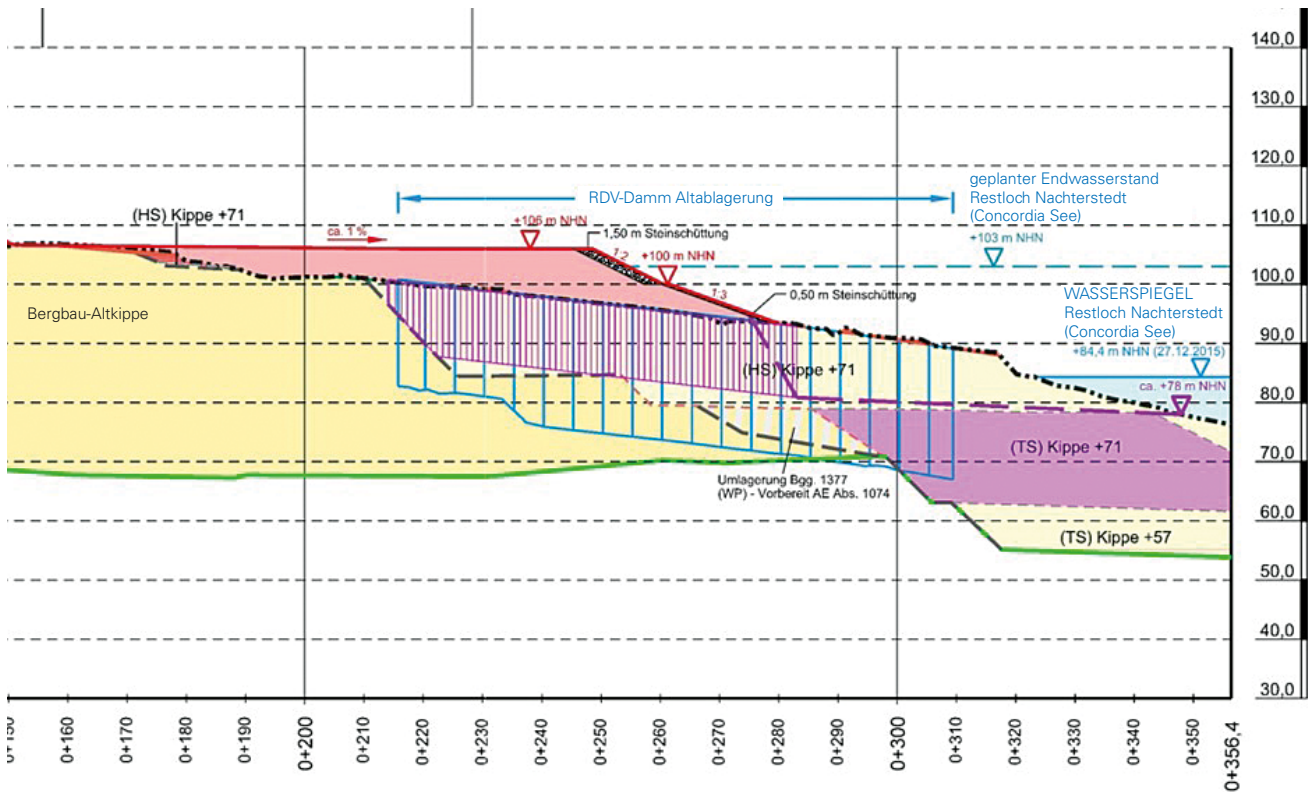
Abb. 7: Sicherung der Altablagung durch eine Nachverdichtung des RDV-Dammes und anschließende Aufschüttung

Für die zwischen 2007 und 2009 errichteten RDV-Körper Altablagerung und Slipanlage erfolgte auf der Grundlage ergänzender, im Zeitraum zwischen 2013 und 2016 durchgeführter Drucksondierungen eine nochmalige Bewertung des erreichten Verdichtungs- erfolges. Im Ergebnis der Standsicherheitseinschätzung wurde festgestellt, dass mit der RDV insbesondere in den oberen erdfeuchten Bereichen bis ca. 12 m Tiefe keine ausreichende Verdichtungswirkung erzielt wurde. Zur Beseitigung der Verdichtungsdefizite wurden die betroffenen Bereiche mit einer Rüttelstopfverdichtung im Raster von 3 x 3 m vergütet.

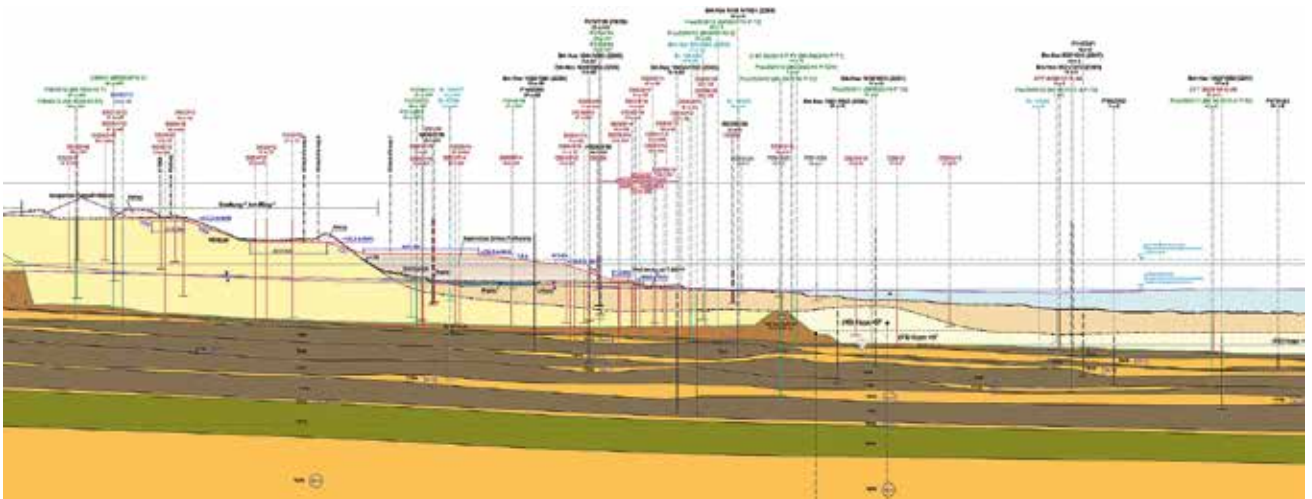
Abb. 4: Auszug Geotechnischer Schnitt GS 01 durch den Hauptrutschungskessel mit Sanierungskontur

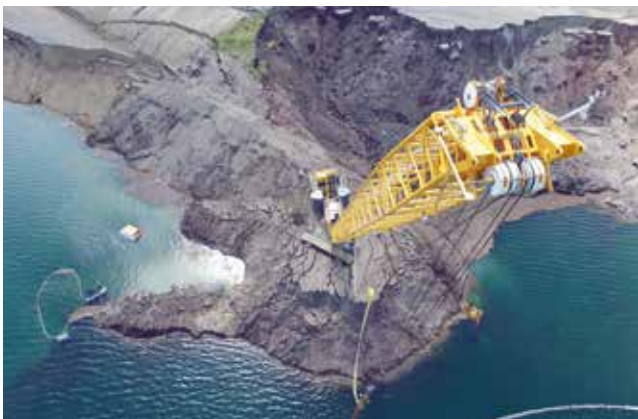
Foto 5: Nachgebrochene Böschungsabschnitte und Trägergerät TG 3 am 07.07.2016 (Quelle: Drohnenbefliegung im Auftrag der LMBV)

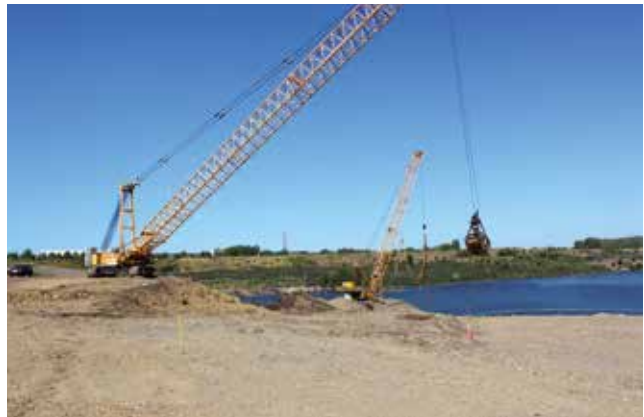
Foto 6: Einsatz des Hydroseilbaggers HS 895 zur Kopffentlastung (links) am 24.08.2016 (havariertes Trägergerät TG 3 rechts)

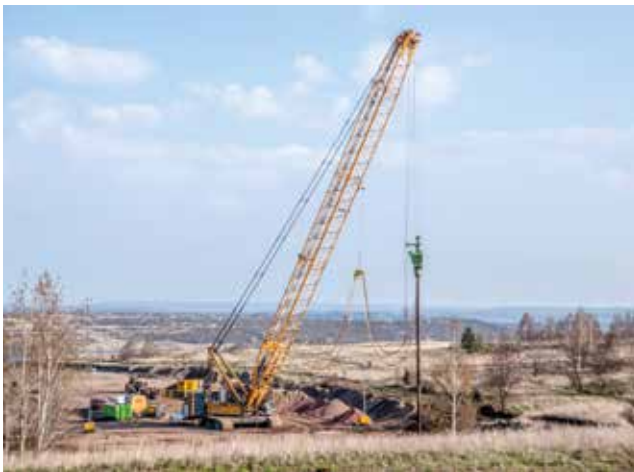
Foto 2: RSV Arbeiten auf der Trasse +103 kurz vor dem Abbruch der Arbeiten

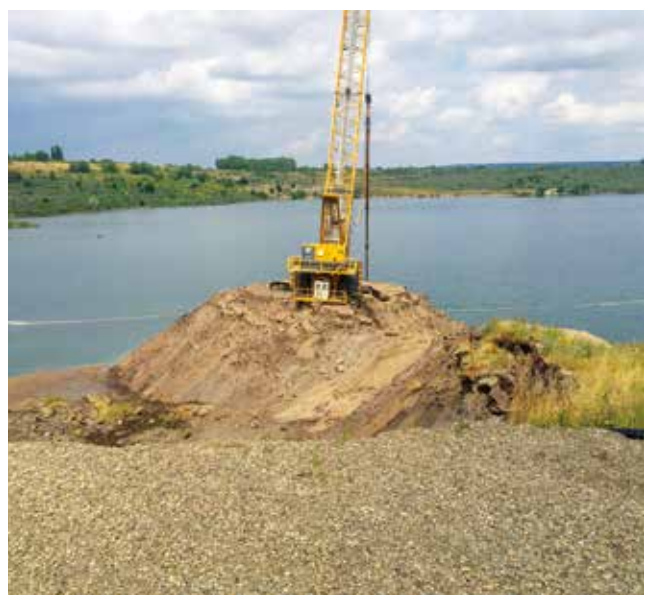
Foto 6: Trägergerät LR 1300 nach der Rutschung
