DIE SANIERUNG DES TAGEBAUS NACHTERSTEDT

NACH DER BÖSCHUNGSBEWEGUNG VON 2009

Ursachen, Planungen, Ergebnisse

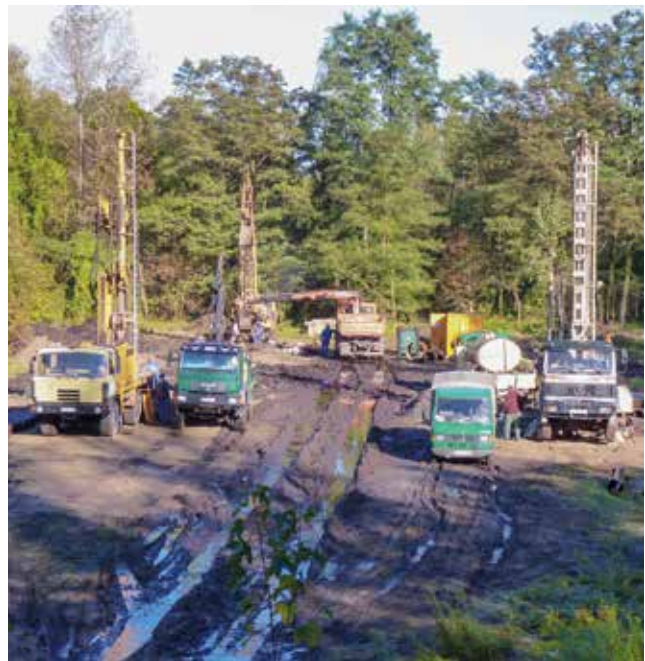
Foto 8: Bohrarbeiten zur Errichtung Brunnen 302 und von Grundwassermessstellen Halde 1 Nachterstedt

Auf dieser Basis wurde bereits Anfang August 2009 das Teufen der ersten beiden Filterbrunnen beim LAGB beantragt. Die Zulassung lag noch im gleichen Monat vor, so dass ab September 2009 mit der Realisierung dieser Filterbrunnen begonnen werden konnte. (Foto 8) Mit der Realisierung von zwei weiteren, im September 2009 beim LAGB beantragten und im November 2009 zugelassenen Filterbrunnen wurde noch im gleichen Jahr begonnen.

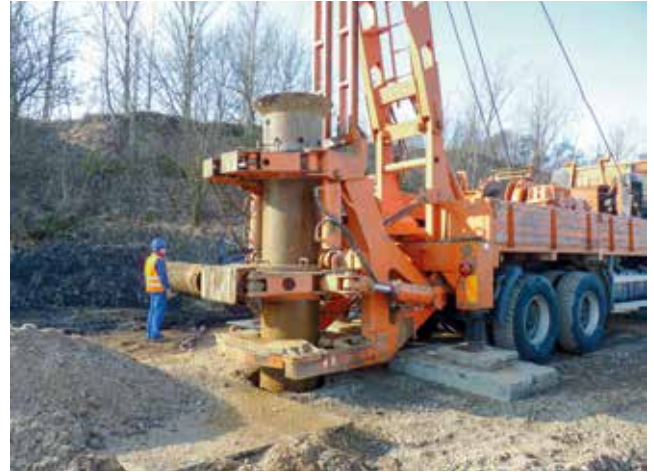
Foto 9: Bohrarbeiten Filterbrunnen im Bereich Südwestböschung

Im Ergebnis der Ursachenforschung und der fortlaufenden Unterlagenrecherche wurde ein weiterer Filterbrunnenrandriegel in der Südwestböschung (Foto 9) geteuft und schrittweise 2012/13 in Betrieb genommen. Dieser bestand pro Standort aus jeweils einem Hangend- und einem Liegendbrunnen sowie dazu begleitend abgeteuften Grundwassermessstellen.

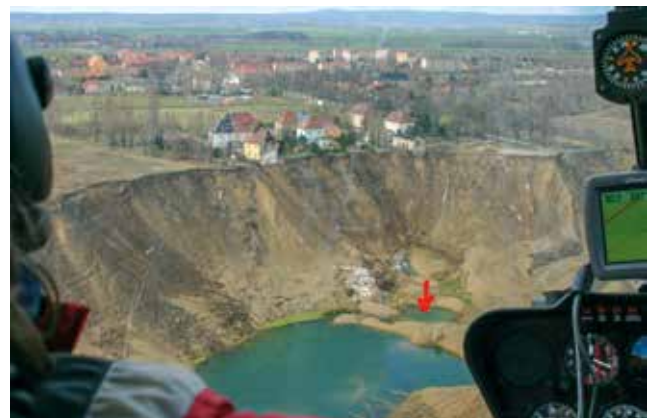
Im unteren Teil der Rutschungsflanke waren zum Teil sehr ergiebige Quellschüttungen vorhanden. Das austretende Wasser sammelte sich in der in Foto 10 erkennbaren Wasserfläche oberhalb des Seewasserspiegels. Um diese Wasseraustritte im Rutschungskessel zu reduzieren, wurde das Entwässerungssystem 2013 durch die Instandsetzung und Wiederinbetriebnahme des Altfilterbrunnens 176 unmittelbar hinter der Rutschungsflanke ergänzt.

Foto 10: Blick in den Rutschungskessel mit Wasseransammlungen, 2010

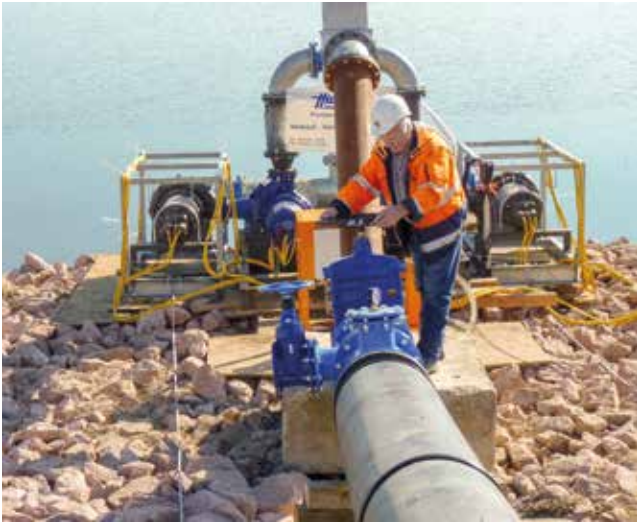
Foto 11: Wasserhaltung zur Ableitung in den Hauptseegraben

Zur Regulierung des derzeit behördlich festgelegten maximalen Wasserstandes im Concordia See von +85 m NHN wurde im Oktober 2010 eine Wasserhaltung im nordwestlichen Böschungsbereich des Tagebaurestloches in Betrieb genommen (Foto 11). Die gehobenen Wässer werden in den nordwestlichen Hauptseegraben abgeschlagen.

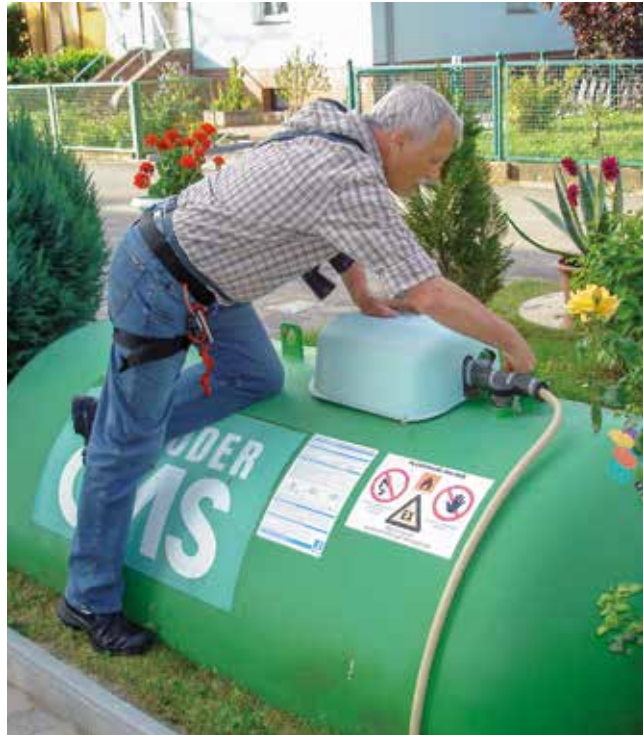
Foto 12: Sicherung Flüssiggastank in der Siedlung „Am Ring“ durch den Sachverständigen für Geotechnik Dr. Wittig, Juli 2009

Im Vorgriff auf die Sanierung des Rutschungsbereiches war es erforderlich, die Häuser der Siedlung „Am Ring“ zu beräumen und abzureißen. Zu diesem Zweck wurden die Häuser von der LMBV aufgekauft und die Bewohner entschädigt, mögliche Gefährdungsobjekte, wie Heizöl- und Gastanks waren zu bergen (Foto 12). Nachdem am 19.07.2009 die betroffenen Bewohner der Siedlung „Am Ring“ letztmalig ihre Häuser betreten konnten, wurden im Oktober 2009 nochmals die Häuser unter Einhaltung strikter Verhaltensregeln durch die Sicherungs- und Rettungskräfte zur Bergung persönlicher Gegenstände begangen. Die hierzu erforderliche Freigabe erfolgte durch den Sachverständigen für Geotechnik, nachdem alle erforderlichen Messergebnisse des zwischenzeitlich umfangreich installierten Monitoringsystems ausgewertet worden waren. Dazu zählten:

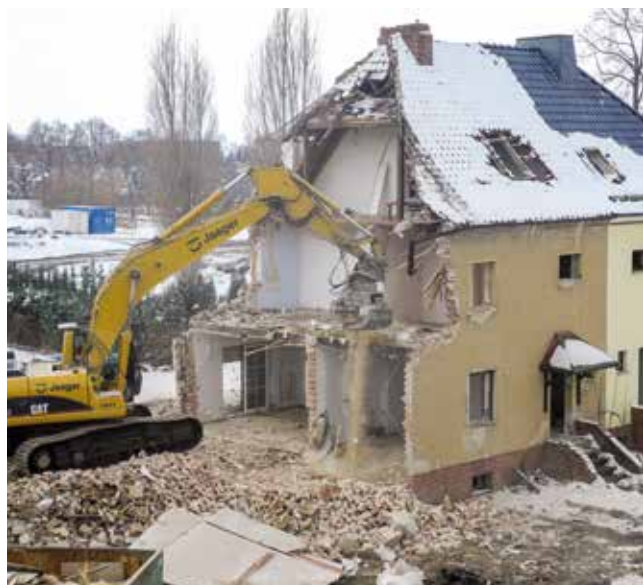
Foto 13: Abriss der Häuser der Siedlung „Am Ring“

Der Abriss der Gebäude der Siedlung „Am Ring“ erfolgte in der Zeit von Oktober 2012 bis April 2014 (siehe Foto 13). Auch hierzu war es erforderlich, dass arbeitstäglich eine Freigabe des Sachverständigen für Geotechnik vorlag, nachdem von ihm die wesentlichen Monitoringergebnisse überprüft worden waren.

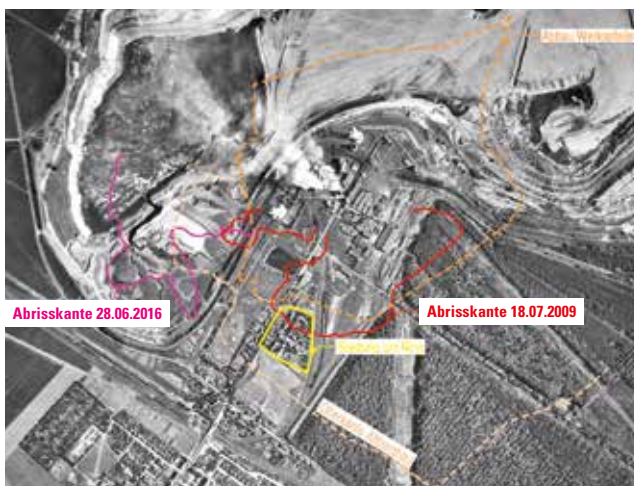
Foto 18: Luftbild Tagebau Nachterstedt 13.06.1969 mit Abrisskanten der Böschungsbewegungen 2009 und 2016

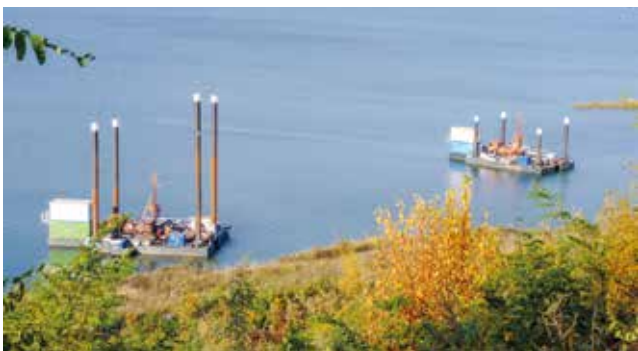
Foto 19: Bohrergeräte auf Ponton im Bereich der östlichen Rutschungsflanke

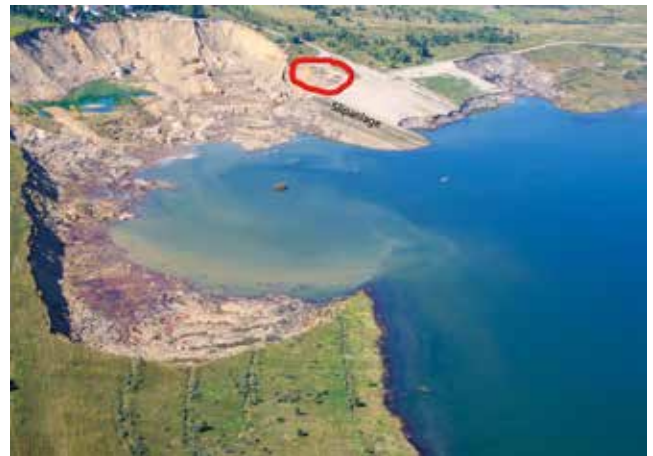
Durch die Böschungsbewegung wurde die Altablagerung in ihrem östlichen Randbereich frei gelegt und zu einem geringen Teil auch erfasst (Foto 21). Somit bestand unmittelbarer Handlungsbedarf, um eine akute Gefährdung zu erkennen und ggf. den sich in Flutung befindlichen Concordia Sees zu schützen.

Foto 21: Rutschungskessel mit Kennzeichnung der Teilfreilegung Altablagerung und Slipanlage

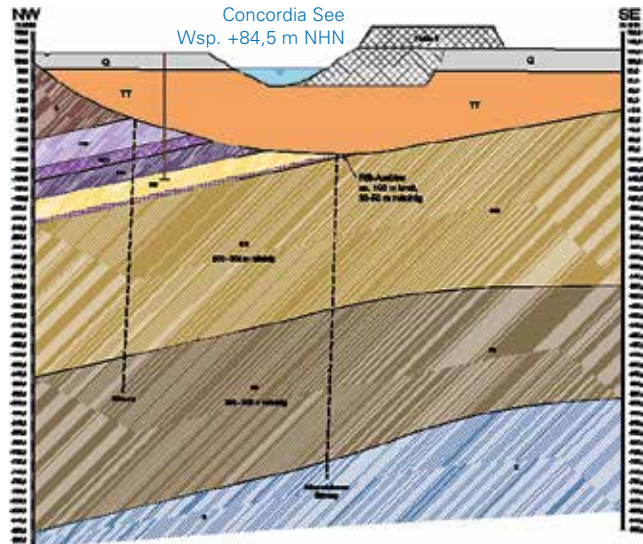
Erosiv überlagert wird das Tertiär durch pleistozäne und holozäne Bildungen, die im jüngeren Senkungsgebiet der Seeländereien höhere Mächtigkeiten erreichen. Die in Abbildung 1 dargestellte abstrahierte Schnittdarstellung dokumentiert schematisch die geologische Situation. Das für die Böschungsbe-
 wegung vom 18.07.2009 maßgebliche Schichtpaket ist in Abbildung 1 mit „TT“ gekennzeichnet und ist i.W. wie folgt gegliedert:

Abb. 1: Schematischer Prinzipschnitt durch das Braunkohlebecken und die Seeländereien (überhöhte Darstellung)

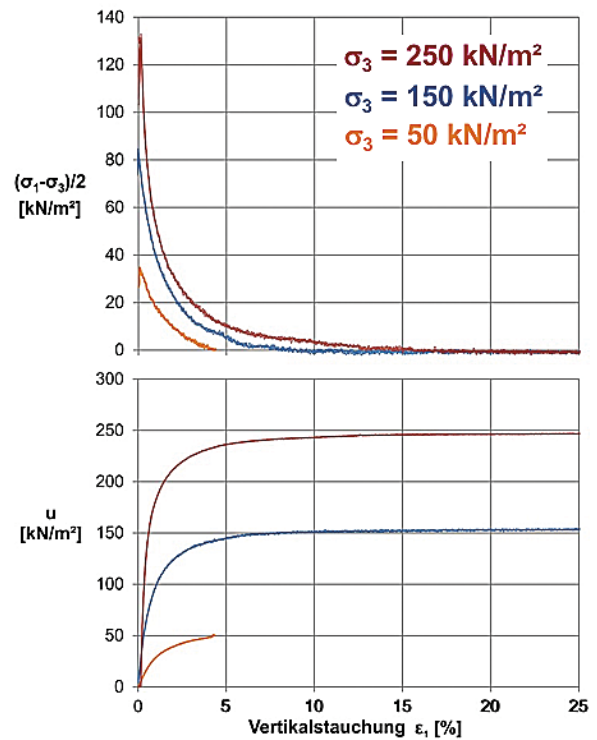
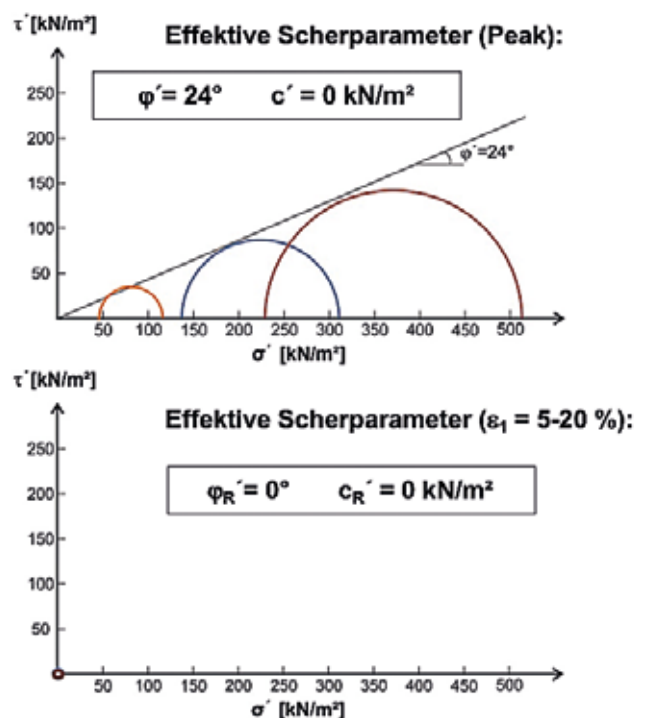
Abb. 4: Bestimmung der Scherfestigkeit des locker gelagerten Sandes im anisotrop konsolidierten, undrainierten Triaxialversuch (CU-Versuch); Porenanteil $n = 0,42 > n_{krit}$

Die wirksame Scherfestigkeit (Peak) des locker gelagerten Tertiärsandes (Bodengruppe SE nach DIN 18196) mit einem Porenanteil von $n = 0,42$ wurde im anisotrop konsolidierten, undrainierten Triaxialversuch (CU-Versuch) zu $\varphi' = 24^\circ$ bei $c' = 0$ ermittelt (Abbildung 4).

Bei einer Stauchung von $\epsilon_1 = 5-20\%$ verflüssigt der locker gelagerte Tertiärsand, so dass die Restscherfestigkeit zu $\varphi'_R=0$ und $c'_R=0$ wird (Abbildung 4).

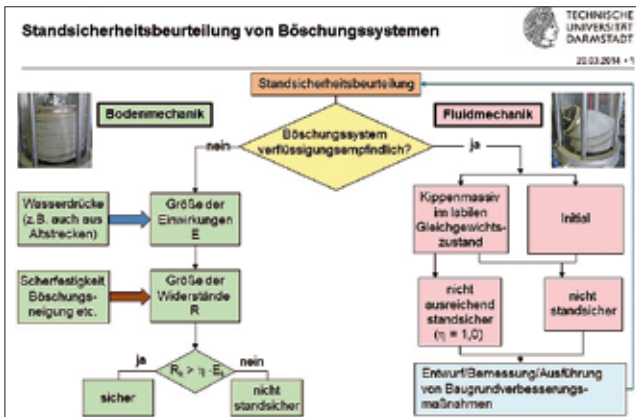
Bei einer Verflüssigung kommt es bei entsprechender Beanspruchung innerhalb weniger Sekunden zu einem Phasenwechsel: der vor der Verflüssigung granulare Feststoff Boden mutiert schlagartig zu einer Suspension, die keine Scherfestigkeit besitzt ($\varphi'_R = 0$; $c'_R = 0$). Anstelle der Gesetzmäßigkeiten der Bodenmechanik gelten nun die Gesetzmäßigkeiten der Fluidmechanik (vgl. Abbildung 5).

Abb. 5: Ablauf der Standisicherheitsbeurteilung für verflüssigungsempfindliche Böden

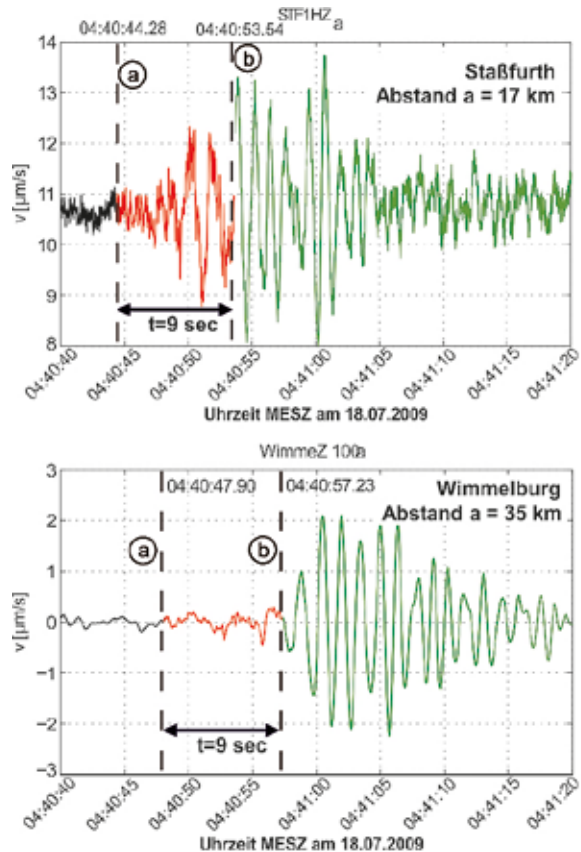
Ereignisse registriert, die in enger zeitlicher und räumlicher Verbindung zur Böschungsbewegung Nachterstedt stehen (Abbildung 6). Die seismischen Messungen beginnen an den nächstgelegenen Messstationen mit einem höherfrequenten Vorgang, einem dynamischen Initial (Primäreignis), mit einer Vorzugsfrequenz von rd. 5 Hz (Abbildung 7). Die Messungen wurden von der Bundesanstalt für Geowissenschaften und Rohstoffe (BGR), Hannover, und von der Universität Leipzig vorgenommen und ausgewertet. Die Universität Leipzig gibt die aus dem höherfrequenten Vorgang resultierende Raumwellenmagnitude in ihrem Bulletin für den Monat Juli 2009 mit $M_L = 1,0$ an.

Phase a-b: höherfrequentes Primäreignis (Initial)

Phase nach b niederfrequentes Sekundäreignis (Rutschung)

Erst nach diesem höherfrequenten Initial, das schadensursächlich ist, ist ein zweiter seismischer Vorgang, das Sekundäreignis, aufgezeichnet worden. Die Universität Leipzig gibt die Magnitude des niederfrequenten Vorganges des Sekundäreignisses in ihrem Bulletin mit $M_S = 2,1$ an.

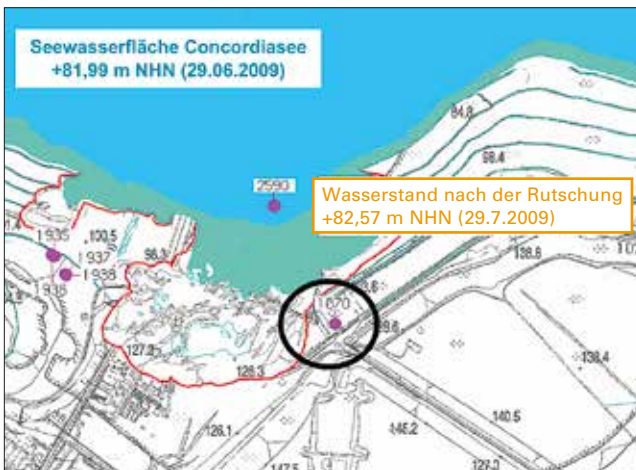
Nach der Böschungsbewegung ist der Wasserstand im Liegendgrundwasserleiter GWL 6.3 an der Grundwassermessstelle GWM 1870 (Abbildung 9) um insgesamt 5,5 m abgesunken (Abbildung 10).

Abb. 9: Lage der Grundwassermessstelle GWM 1870 mit der Seewasserfläche vor/nach der Böschungsbewegung

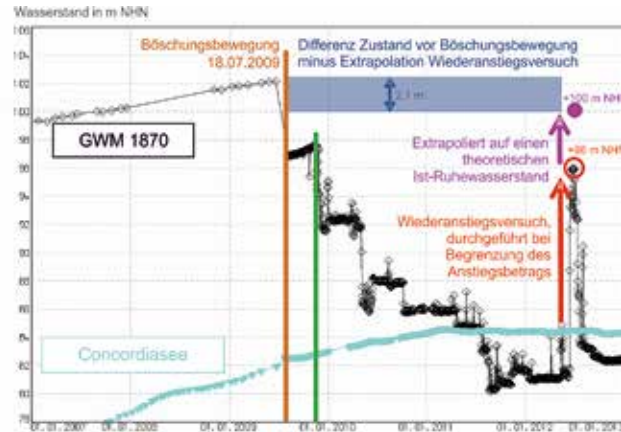
- Die Druckreduktion um 5,5 m ist die Folge von im Zuge der Böschungsbewegung neu entstandenen bzw. aktivierten hydraulischen Fenstern zwischen dem Grundwasserleiter GWL 6.3, dem Kippenmassiv und dem Concordia See.

Abb. 10: Ermittlung der Differenz zwischen dem Zustand vor der Böschungsbewegung zum extrapolierten Zustand nach dem Wiederanstiegsversuch

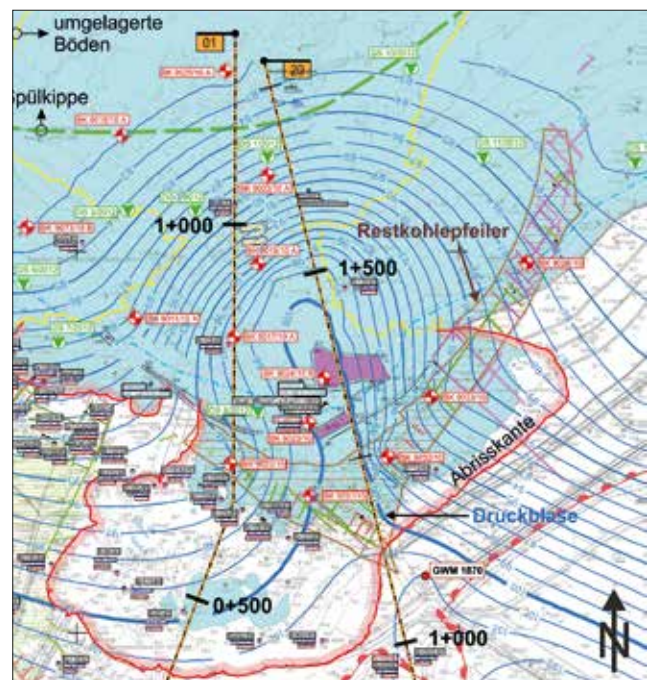
- Unter dem Rutschungskessel wurde eine räumlich eng begrenzte und sehr ungewöhnliche Anomalie im Grundwasserleiter GWL 6.3 in Form einer Rinnenstruktur gemessen. In dieser im Rahmen der Ursachenforschung identifizierten Rinnenstruktur wird im Bereich des Rutschungskessels in einer Druckblase artesisch gespanntes Grundwasser unter das Kippensystem geführt (Abbildung 11). Der in der anomalen Rinnenstruktur herrschende Überdruck lag vor der Böschungsbewegung 18 m hoch über dem Seewasserspiegel.

Abb. 11: Druckblase unter dem Rutschungskessel infolge der im Rahmen der Ursachenforschung identifizierten hydrogeologischen Anomalie einer Rinnenstruktur im Grundwasserleiter GWL 6.3

Diese hinsichtlich ihrer räumlichen und hydrogeologischen Anomalie identifizierte Besonderheit im Grundwasserleiter GWL 6.3 führte zu einer nicht vorhersehbaren Einwirkung auf das Stützkippsystem. Wie alle durchgeführten Kontrollberechnungen und Parameterstudien zeigen, ist das Stützkippsystem allerdings so dimensioniert, dass diese nicht vorhersehbare Einwirkung vom Stützkippsystem sicher aufgenommen werden kann.

Dies bedeutet, dass die im Grundwasserleiter GWL 6.3 identifizierte Anomalie für sich alleine nicht schadensursächlich ist.

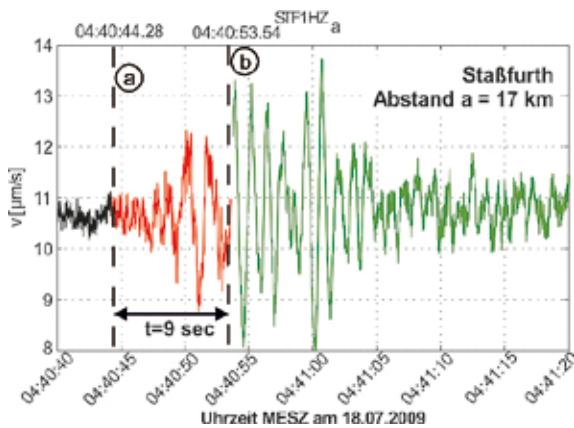
Abb. 15: Gemessenes Seismogramm, Station Staßfurt STF1HZ

- der unplanmäßigen Zusatzbelastung des Böschungs- systems durch ein dynamisches Initial (Phase a-b, rot in Abbildung 15) mit dem

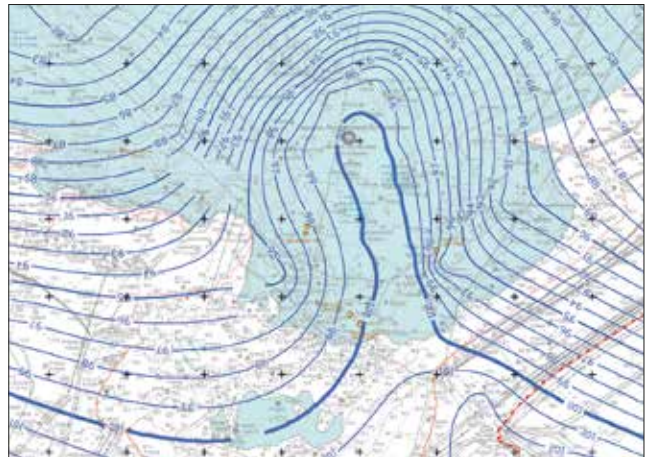
Abb. 16: Druckblase im GWL 6.3

Hinsichtlich der Geologie ist festzustellen, dass die beschriebene hydrogeologische und damit auch geologische Anomalie des Grundwasserleiters GWL 6.3 als mit schadensursächliches Element identifiziert worden ist, und dass die bislang kartierte Prätertiärbasis, also ein Faktum über den tieferen Untergrund, um mehrere Dekameter angepasst werden musste.

- unvorhersehbaren, hohen artesischen Wasserüber- druck, der eine Folge der anomalen lokalen Rinnen- struktur des Grundwasserleiters GWL 6.3 ist (vgl. Druckblase in Abbildung 16) verursacht worden.

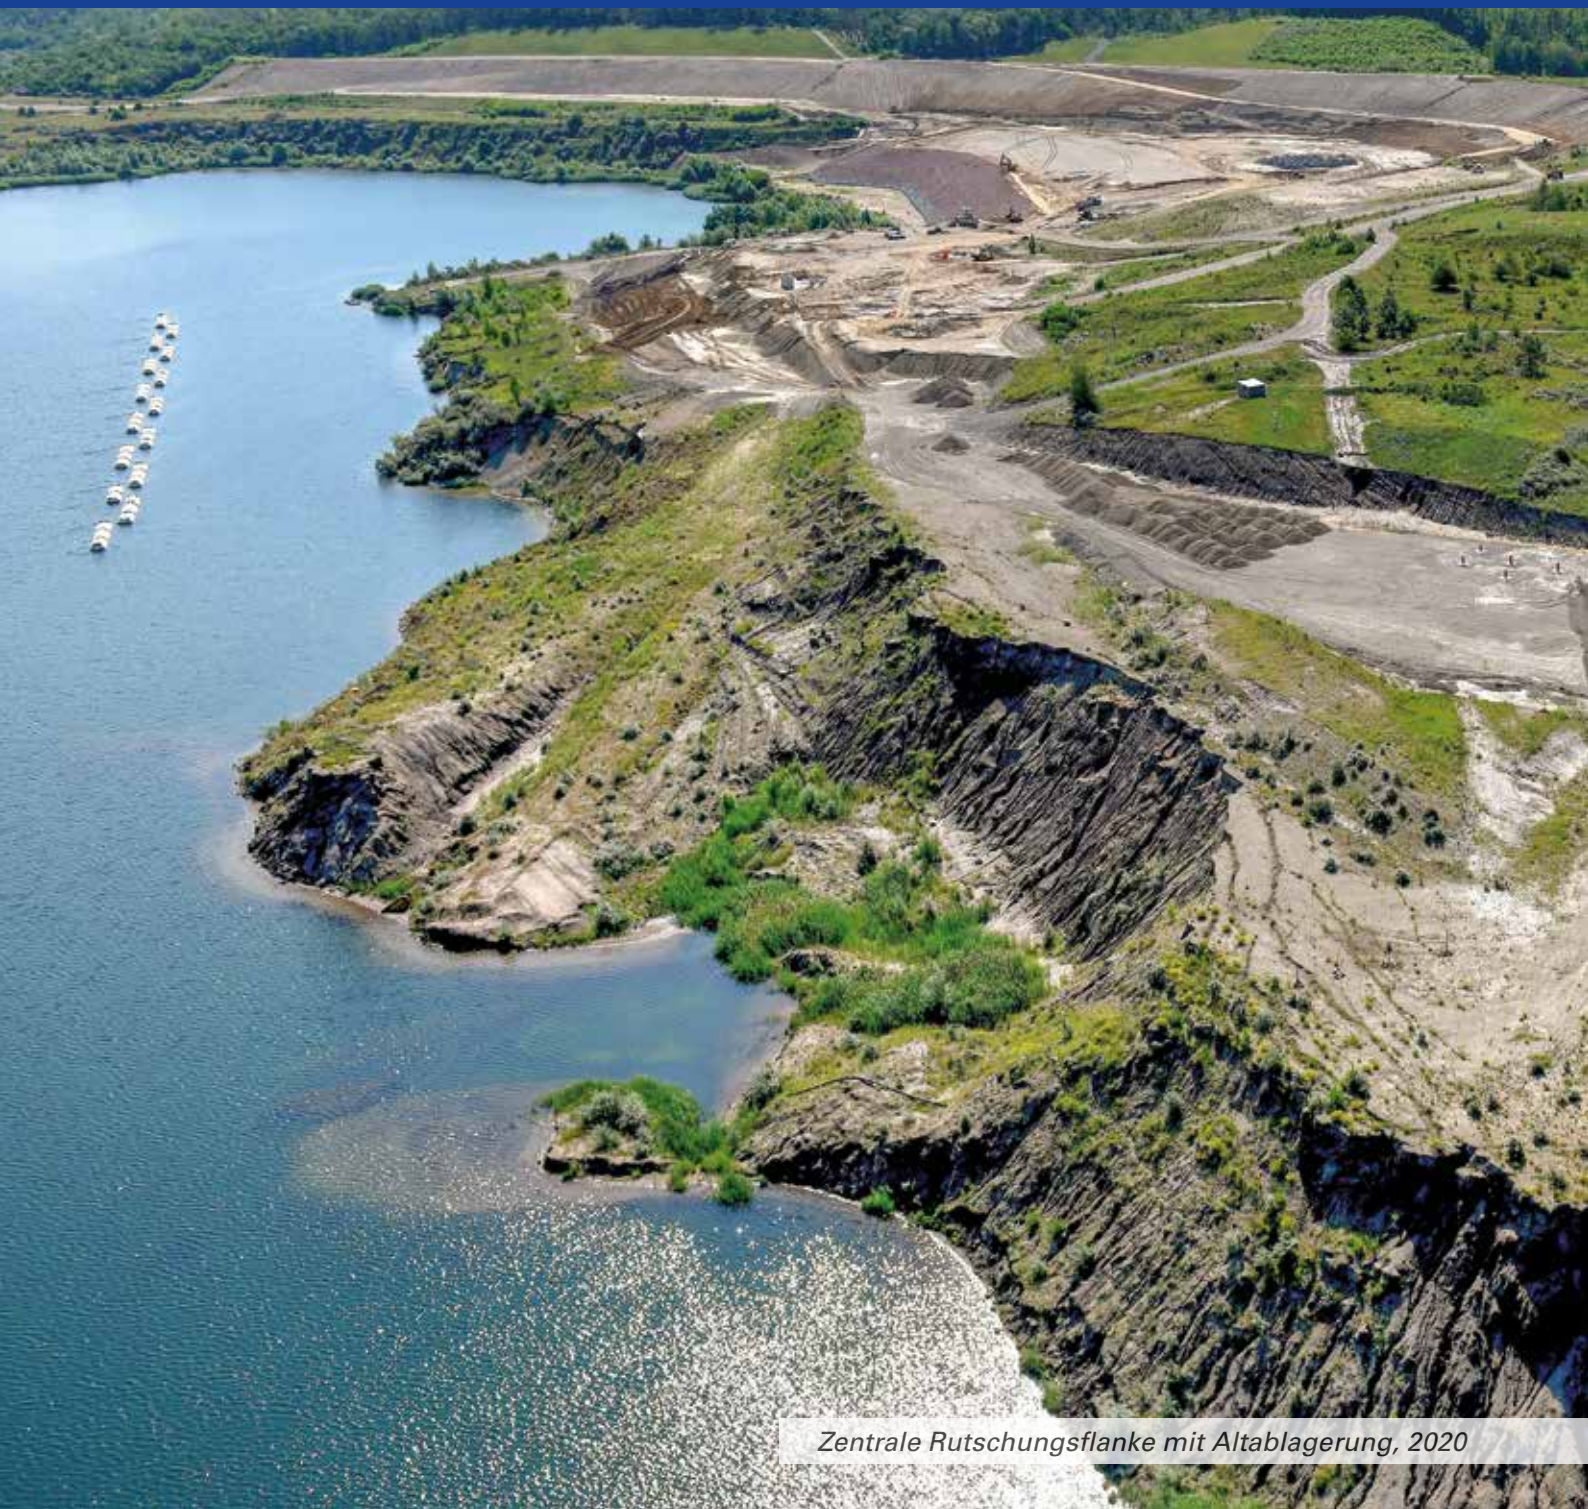
Zentrale Rutschungsflanke mit Altablagerung, 2020

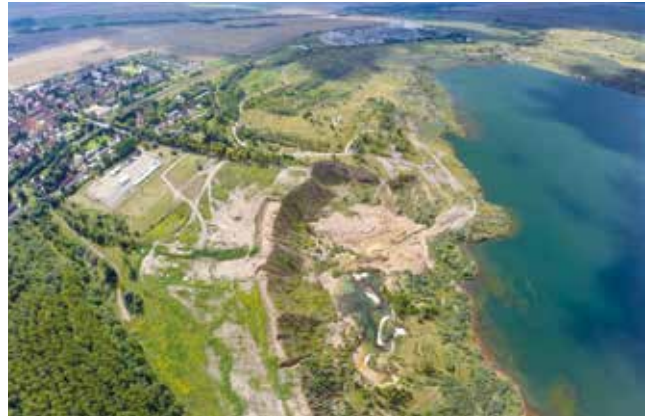
Foto 4: Hauptutschungskessel nach Rückbau der Siedlung „Am Ring“

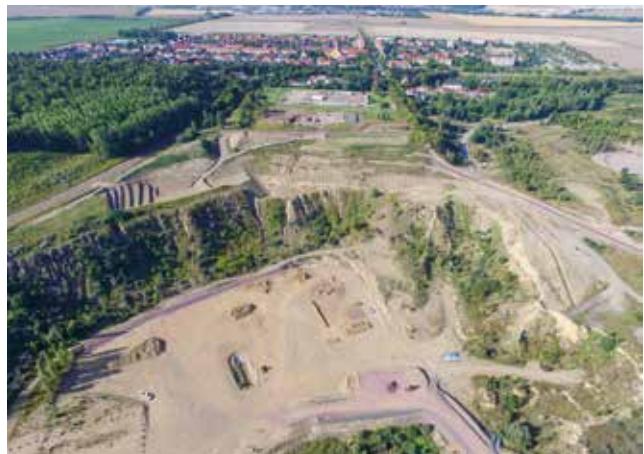
Foto 6: Sanierungsstand nach der Verfüllung der beiden Restseen

In einem weiteren Schritt wurden die Voraussetzungen für den Aufbau des geplanten Stützkörpers geschaffen, indem die beiden im HRK befindlichen Restseen gesümpft und lagenweise verfüllt wurden. In diesem Zusammenhang erfolgte auch der Bau von Schotterrigolen, die eine geordnete Ableitung des anströmenden Grundwassers aus dem Hinterland gewährleisten sollen. Die Baumaßnahmen wurden im Zeitraum von März bis August 2016 umgesetzt.

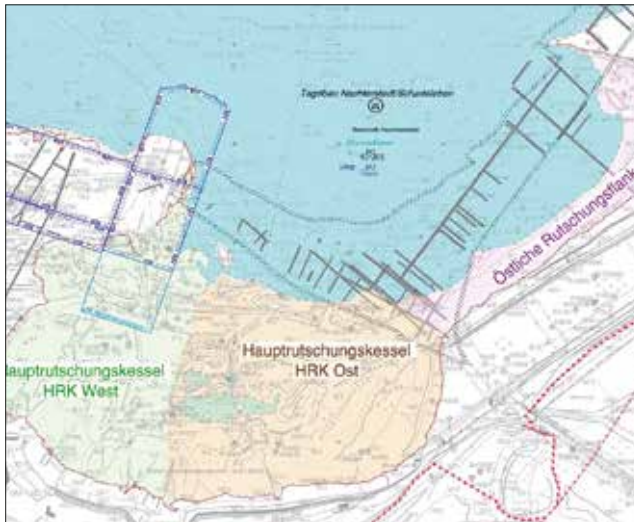
Abb. 2: Einteilung Haupttrutschungskessel in Teilbereiche

Im Ergebnis der umfangreichen Erkundungsmaßnahmen im HRK wurde im östlichen Teil des HRK sowie am Fuß der östlichen Rutschungsflanke ein Baugrund festgestellt, der aufgrund der latenten Verflüssigungsgefahr im Untergrund ohne zusätzliche Baugrundvergütung nicht bebaubar ist. Westlich des großen Restsees im HRK wurden mit den Sondierungen und Bohrungen keine verflüssigungsempfindlichen Sande in lockerer Lagerung erkundet, so dass in diesem Bereich ein ausreichend stabiler Baugrund gegeben war.

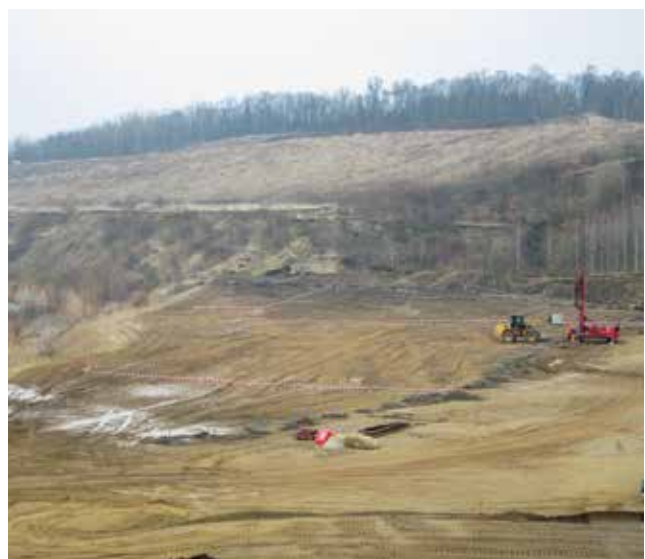
Foto 7: Vorbereitung der Tiefen Schonenden Sprengverdichtung - Herstellung Perforationsbohrlöcher

Grundsätzlich wurde die zielführende Anwendbarkeit der T-SSPV im HRK-Ost zur Verdichtung der dort lagernden verflüssigungsempfindlichen Sande im Testfeld unter standortspezifischen Randbedingungen erfolgreich getestet, so dass diese Technologie auch für den Regelbetrieb zum Einsatz kam. Die Vergütungsfläche hatte eine Größe von ca. 1,2 ha. Durch ergänzende Drucksondierungen im Vorfeld der Maßnahme konnte die jeweilige Teufenlage der zu vergütenden Erdstoffe und somit die Anordnung und Größe der Sprengladungen ermittelt werden. In Vorbereitung der Sprengarbeiten erfolgten im Arbeitsbereich im Zeitraum 10/2017 bis 11/2017 eine Baufeldfreimachung sowie eine Einebnung des Geländes zur Herstellung eines Arbeitsplanums für die Bohr- und Sprengarbeiten. Die eigentlichen Maßnahmen zur T-SSPV wurden im Zeitraum 02/2018 bis 06/2018 umgesetzt.

Die Sprengarbeiten wurden durch ein umfangreiches Monitoringsystem, bestehend aus Porenwasserdruck (PWD)-Gebern, Kombisonden sowie seismischen Messungen begleitet und durch einen Perforationsriegel in Richtung der Rutschungsflanken zusätzlich gesichert. Der Verdichtungserfolg konnte anhand der PWD-Entwicklungen, von Setzungsmessungen und im Ergebnis der Drucksondierungen nachgewiesen werden.

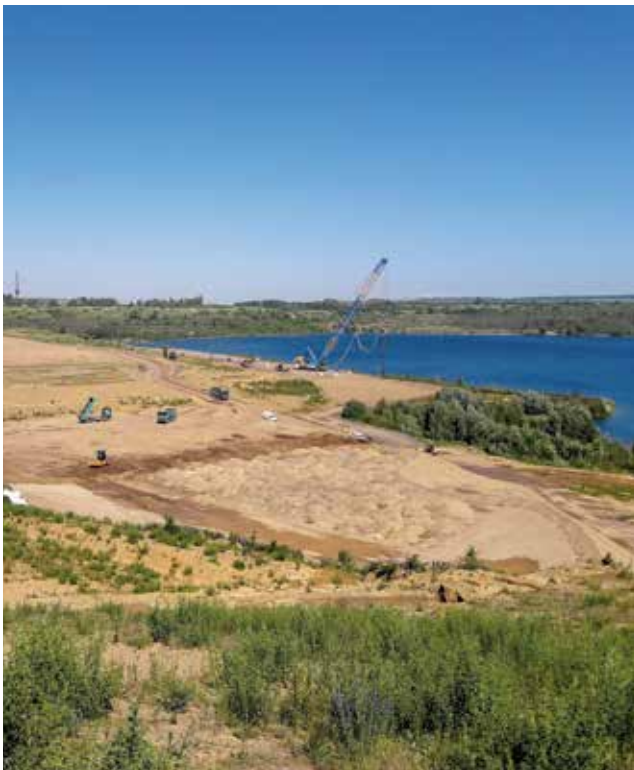
Foto 8: **Aufbau Stützkörper außerhalb der Flächen der T-SSPV**

Die weiteren Anstütsungsarbeiten im HRK erfolgten bis zum Zeitpunkt der Vorlage des Verdichtungsnachweises der T-SSPV ausschließlich in Teilbereichen außerhalb der Vergütungsfläche.

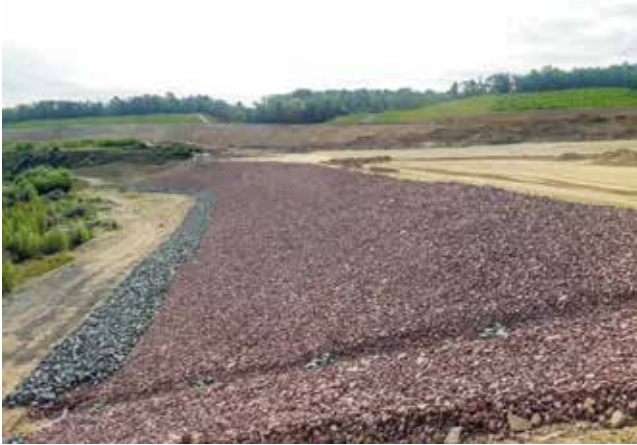
Foto 9: Böschungssicherung unterhalb +100 m NHN im Bereich Hauptrutschungskessel

In einer anschließenden Maßnahme wurde dann im Zeitraum zwischen 07/2019 und 09/2020 die komplette Anstütsung des HRK-Ost sowie die Komplettierung des Dränagesystems realisiert. Im Zuge dieser Arbeiten erfolgte ebenfalls die Endprofilierung der Aufweitungsböschungen des HRK, das Anlegen eines Rampensystems für zukünftigen Wirtschaftswege und Zufahrten sowie die Sicherung der zukünftigen Unterwasserböschungen mittels Steinschüttungen und die Belegung der zukünftigen Wasserwechselzone durch eine Kiespackung. Im Bereich der östlichen Rutschungsflanke wurde ein Massenabtrag bis zum Höhenniveau +111 m NHN umgesetzt. Die zukünftige Unterwasserböschung des HRK wurde mit einer Neigung von 1:3 hergestellt und mit einer ca. 0,5 m mächtigen Steinschüttung aus Wasserbausteinen CP63/180 gesichert. Zusätzlich erfolgte eine Fußsicherung auf einer Breite von 2,5 m mit Wasserbausteinen der Klasse LMB10/60. Die zukünftige Wasserwechselzone im Höhenniveau zwischen +100 m NHN und +105 m NHN wurde mit Neigungen zwischen 1:8 und 1:10 profiliert und mit einer 1,0 m mächtigen groben Kies-schicht belegt. Die zukünftigen Überwasserböschungen wurden mit Neigungen von 1:3 bis 1:2,5 hergestellt.

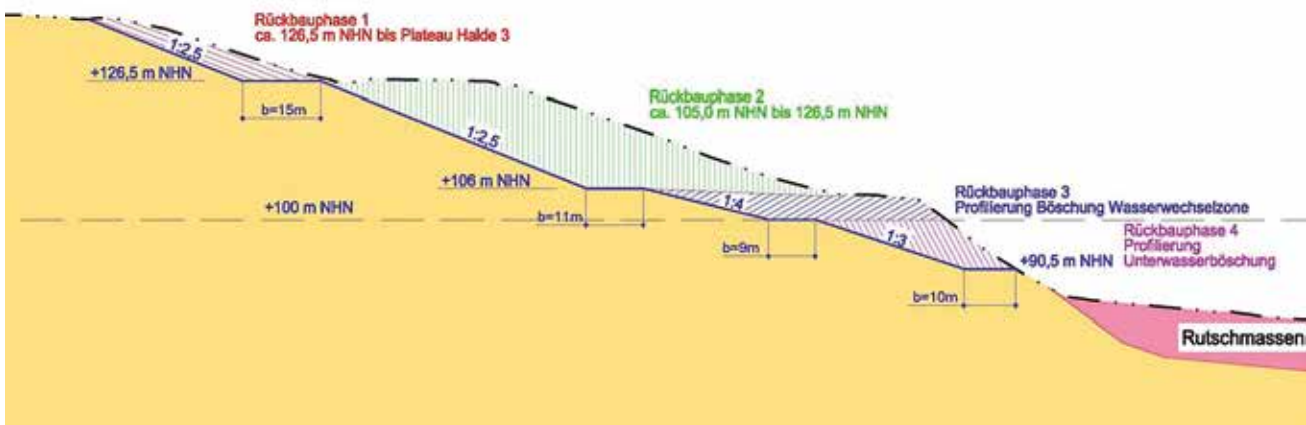
Abb. 5: Technologischer Ablauf Aufweitung östliche Rutschungsflanke

Ergebnis wurde festgestellt, dass sich die Verbreitung der verflüssigungsempfindlichen Sande in Richtung Osten fortsetzt. Um das geplante Böschungssystem im Übergangsbereich zwischen HRK-Ost und östlicher Rutschungsflanke standsicher herstellen zu können, ist eine weitere Vergütungsmaßnahme auf einer Fläche von ca. 1.500 m² notwendig. Dazu erfolgt derzeit eine Variantenbetrachtung zur optimalen Vergütungstechnologie. Die Maßnahme wird voraussichtlich im I. Quartal 2021 umgesetzt. Daran anschließend erfolgt in einer letzten Sanierungsmaßnahme die Aufweitung der Böschung im Bereich der östlichen Rutschungsflanke unterhalb +111 m NHN und die Herstellung einer standsicheren Endkontur. Aufgrund der verflüssigungsempfindlichen Sande am Fuß der östlichen Rutschungsflanke und der fehlenden Möglichkeit der Gründung eines Stützkörpers in diesem Bereich, erfolgt die Herstellung eines standsicheren Böschungssystems durch eine Aufweitung ins Hinterland. Die Böschungskonturen werden so gestaltet, dass der Böschungsfuß des Endböschungssystems im Höhenniveau von ca. +90 m NHN außerhalb des Bereiches der verflüssigungsempfindlichen Sande gegründet wird (Abb. 5).

Analog dem HRK wird dabei die zukünftige Unterwasserböschung (Böschungsneigung 1:3) mit einer Steinschüttung gesichert und die zukünftige Überwasserböschung mit einer Neigung von 1:2,5 bis 1:3 hergestellt. Aufgrund der beengten Platzverhältnisse wird die zukünftige Wasserwechselzone mit einer Neigung von 1:4 hergestellt und durch eine Steinpackung gesichert. Die erdbautechnischen Maßnahmen

werden voraussichtlich im Zeitraum 01/2021 bis 03/2022 realisiert. Dabei werden insgesamt noch ca. 270.000 m³ Erdstoffe abgetragen, die im Bereich des Rutschungskessels der SW-Böschung in Form einer Anstützung eingebaut werden. Nach Abschluss dieser Maßnahme ist die Sanierung des Rutschungskessels von 2009 abgeschlossen und die Flutung kann fortgesetzt werden.

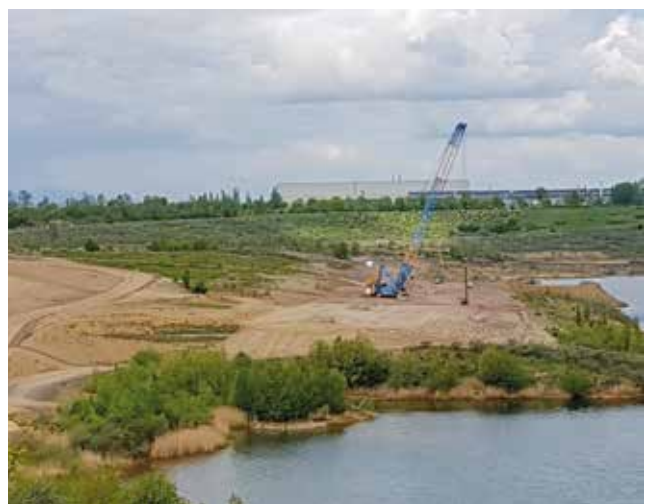
Im Rahmen der Qualitätssicherung wurde festgestellt, dass auch mit der nochmaligen RSV in zwei Teilbereichen in den oberen 6 m die geforderte Verdichtung nicht erreicht wurde. In diesen eng begrenzten Bereichen erfolgte im Jahr 2020 eine Nachverdichtung. Dazu wurden zwei Baugruben ausgehoben und die Baugrubensohle mittels einer Polygonwalze verdichtet. Anschließend wurden die beiden Baugruben lagenweise verdichtet wieder verfüllt.

Foto 10: Rüttelstopfverdichtung im Bereich der RDV-Körper Altablagung

Aufgrund der Lage des RDV-Dammes oberhalb der Altablagung war zur Vermeidung möglicher Kontaminationsverschleppungen ein Einsatz von Wasser bei der Rüttelstopfverdichtung nicht möglich. Daher wurden alle Rüttelpunkte bis zur Endteufe vorgebohrt. Die Rüttelarbeiten wurden im Zeitraum vom 02/2019 bis 07/2019 durchgeführt.

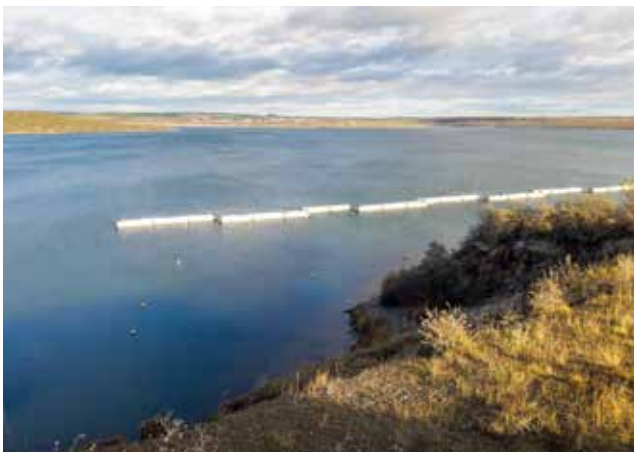
Mit der großräumigen Böschungsbewegung vom 18.07.2009 wurde auch ein Teil des bestehenden RDV-Dammes zwischen dem ehemaligen kleinen westlichen Rutschungskessel und dem HRK abgetragen. Durch die uferseitigen Abbrüche und auch aufgrund des konstant gebliebenen Wasserstandes des Concordia Sees bei ca. +84,5 m NHN bildete sich auf ca. 210 m Länge ein bis zu 7 m hohes Kliff.

Durch Abrasion bedingt durch Wellenschlag kam es zu Materialaustrag an der Steilböschung sowie zu Erosionserscheinungen. Zur Verhinderung der fortschreitenden Abrasion und damit zum Schutz der seeseitigen Böschung des RDV-Körpers Altablagerung während der Flutungsphase bis zum Überstau des Kliffs wurde ein schwimmender Wellenbrecher errichtet.

Foto 11: Schwimmende Wellenbrecher vor Kliffkante RDV-Körper Altablagerung

Der schwimmende Wellenbrecher besteht aus 15 miteinander verbundenen Schwimmkörpern. Die Einzelelemente bestehen aus Stahlkesseln mit jeweils 5 m Länge und einem Durchmesser von 2,5 m. Zur Sicherung des für die Wellenreduktion notwendigen Tiefgangs (1,7 m) sind die einzelnen Segmente teilweise mit Wasser gefüllt. Jeweils 3 dieser Einzelsegmente sind zu einem Schwimmkörper von 17 m Länge zusammengefügt. Zur Lagestabilisierung sind die Schwimmkörper mittels Verankerung im Seeboden befestigt. Die Schwimmkörper sind in einer Reihe versetzt angeordnet und bilden somit einen Wellenschutz auf einer Gesamtlänge von 255 m. Im Anschluss an die Fertigung der Wellenbrechersegmente wurden diese im Zeitraum 11/2019 bis 12/2019 auf dem Concordia See installiert und verankert.

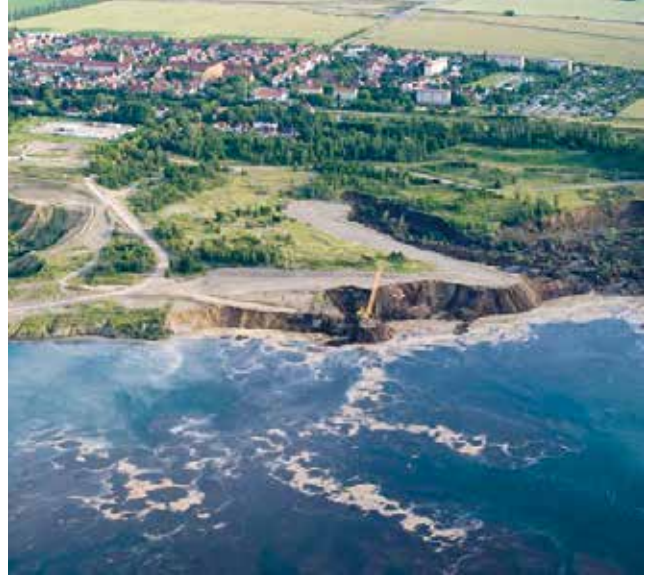
Foto 15: Situation unmittelbar nach der Setzungsfließrutschung vom 28.06.2016

Am 28.06.2016 ereignete sich dabei bei den planmäßigen Rüttelverdichtungsarbeiten eine großräumige Setzungsfließrutschung. In der Folge wurden die Sanierungsarbeiten in der SW-Böschung unterbrochen und Erstsicherungsmaßnahmen eingeleitet.

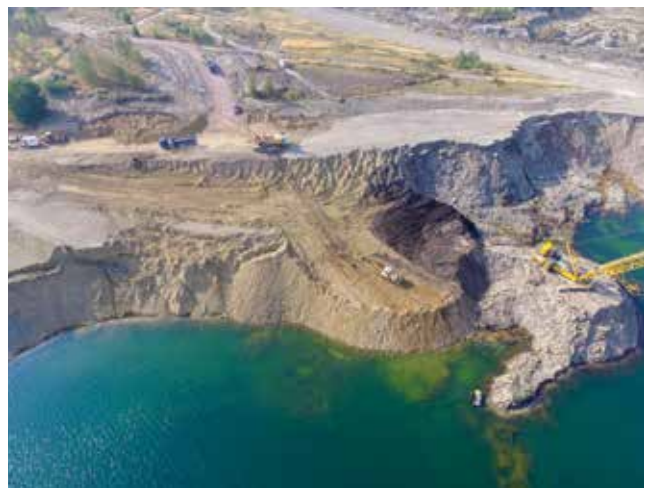
Im Zuge der Böschungsbewegung sind die Hilfsgeräteechnik (Radlader und Sicherungsraupe) sowie Teile der Baustelleneinrichtung mit abgerutscht. Das Trägergerät verblieb auf einem Inselbereich. Unmittelbar nach der Rutschung wurden Maßnahmen eingeleitet, das havarierte Trägergerät zu bergen. Dazu wurde ein Sicherungsdamm aus Grobschlag errichtet, der als Fahrtrasse für das Trägergerät dienen sollte. Zur Herstellung des Dammes wurden die Schüttsteine mittels eines Seilbaggers mit langem Ausleger im Trassenbereich abgesetzt und anschließend durch eine ferngesteuerte Planierraupe eingebaut.

Foto 16: Herstellung Sicherungsdamm als Fahrtrasse für havariertes Trägergerät

Es wurden ca. 25.000 t Schüttsteine verbaut. Aufgrund der durch die große Reichweite des Seilbaggers eingeschränkten Leistungskapazität dauerte die Herstellung des Sicherungsdammes bis zum November 2016. Anschließend wurde das Trägergerät auf Fernsteuerung umgerüstet und unter Beachtung der erforderlichen Sicherheitsaspekte über den Sicherungsdamm in den sicheren Bereich verfahren.

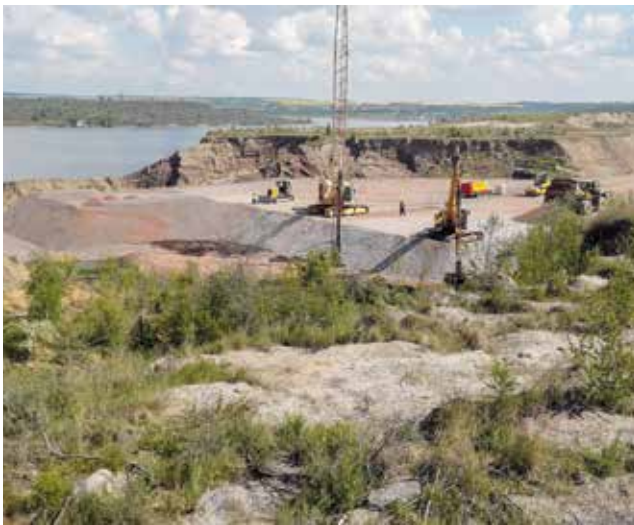
Im Nachgang der LRDV wurden Rammsondierungen und Drucksondierungen zum Nachweis des Verdichtungserfolges sowie zum Nachweis der schärfsten Einbindung der Rüttelkörper in den Untergrund abgeteuf. Dabei zeigte sich insbesondere im südlichen Teil, dass unterhalb der Rüttelbasis bereichsweise noch locker gelagerte Erdstoffe anstehen. Bis zur Auswertung der weiteren Sondierergebnisse wurde daher vorerst nur im nördlichen Bereich gerüttelt. Entsprechend der geotechnischen Bewertung der Sondierergebnisse erfolgte die Festlegung, die LRDV bis zum Tagebauliegenden unterhalb der Aschekläriteiche zu führen. Dazu wurde die Rüttellanze des Trägergerätes ausgetauscht und eine Lanze mit 13 m Länge eingesetzt. Nachdem der südliche Bereich nachgearbeitet wurde, erfolgten die Rüttelarbeiten seit Mai 2020 im Regelbetrieb. Die Rüttelarbeiten werden voraussichtlich im Oktober 2020 abgeschlossen. Insgesamt werden dann ca. 58.000 Rüttelmeter abgearbeitet und ca. 68.000 t Dränagematerial verbaut sein.

Foto 17: LRDV und Herstellung Dränageschicht im Bereich der SW-Böschung

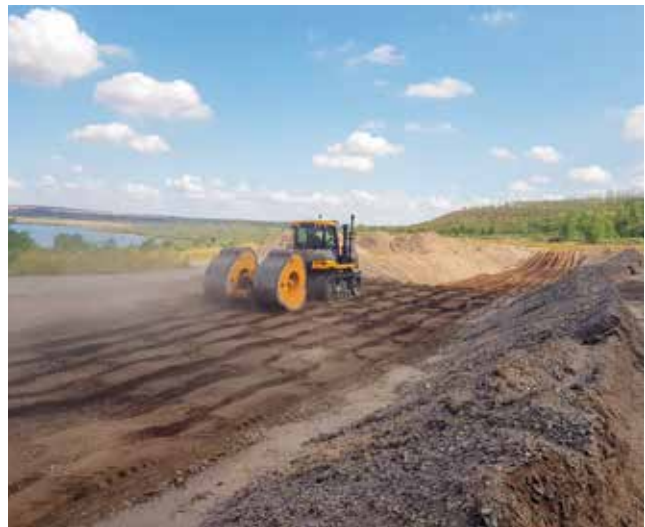
Im Zuge der Herstellung der einzelnen Rüttelstützkörper erfolgten im Rahmen der Qualitätssicherung jeweils nach entsprechender Konsolidierungszeit Nachsondierungen (Drucksondierungen und Schwere Rammsondierungen) zum Nachweis des Verdichtungserfolges. Dabei zeigte sich, dass auf allen Stützkörper bereichsweise in den oberen 5 m Verdichtungsdefizite bestehen, die durch geeignete Maßnahmen behoben werden müssen. Dazu wurde in einem Testfeld auf dem RSV-Stützkörper +103 m NHN (Süd) das Verfahren der dynamischen Schlagverdichtung (LandPac-Verfahren) auf verschiedenen Prüffeldern mit unterschiedlichen Verdichtungsmächtigkeiten getestet.

Foto 20: Oberflächennahe Nachverdichtung mittels LandPac-Verfahren im Testfeld

Im Ergebnis des Testbetriebes konnte die Eignung des Verfahrens festgestellt werden. Es wurde eine Verdichtungswirkung bis zu einer Teufe zwischen 5 und 6 m nachgewiesen. Das Verfahren wird somit auch für den Regelbetrieb angewendet. Es ist vorgesehen, die Verdichtungsdefizite auf dem RSV-Stützkörper +103 m NHN (Süd) im Herbst 2020 zu beseitigen. Die Maßnahmen zur oberflächennahen Nachverdichtung auf den anderen Rütteldämmen werden im Jahr 2021 umgesetzt.

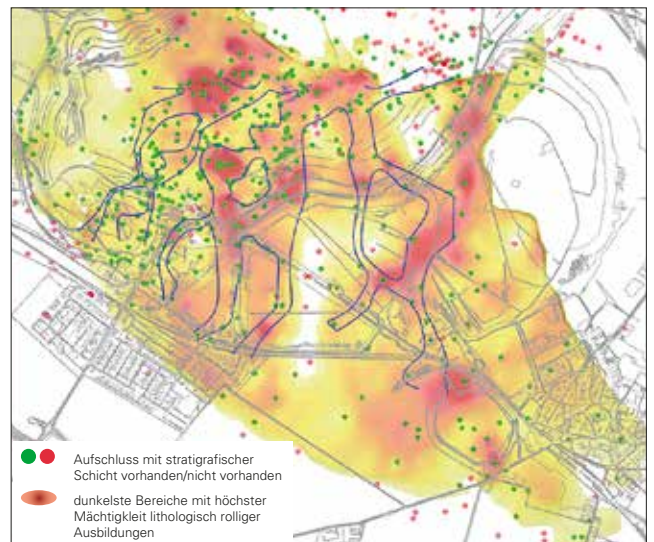
Hierbei kamen statistische Verfahren unter Berücksichtigung der räumlichen Varianz zur Anwendung. So gelang es, aus punktförmigen Informationen der Aufschlüsse räumlich zusammenhängende Strukturen abzuleiten. Mit Hilfe des Blockmodells konnten Bereiche höherer hydraulischer Durchlässigkeit ausgehalten werden, die schichtübergreifende rinnenförmige Strukturen ausbilden und bevorzugte Strömungsbahnen darstellen.

Abb. 6: Aus dem lithologischen Modell abgeleitete hydrodynamisch wirksame Rinnenstrukturen im Liegendkomplex des Flözes II

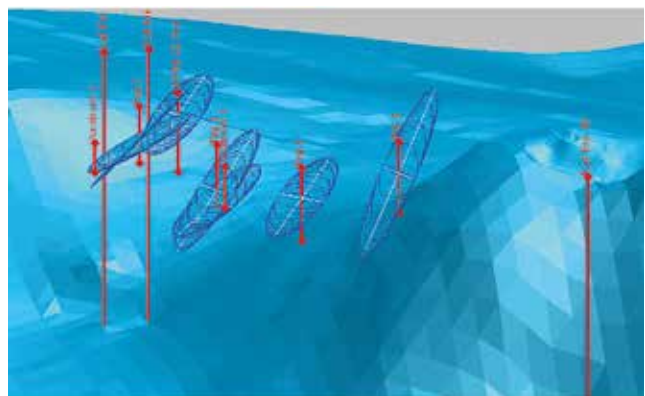
Abb. 7: Räumliche Darstellung des in den Prätertiärbohrungen gemessenen Schichteinfallens, leicht überhöht, Schichtpakete bis zum Zechstein abgedeckt (blau: Zechstein, rote Linie: Bohrung)

Entsprechend BEUTLER /6/ wurde im Endteufenbereich der Bohrung Prä1 die Mönchsberg-Subformation wahrscheinlich komplett erbohrt. Demzufolge kann die Schichtgrenze zwischen Grabfeld-Formation und Erfurt-Formation am Bohrpunkt Prä1 ca. 80 m tiefer ab ca. -160 m NHN erwartet werden. In Bohrung Prä2 wurde die Grenze zwischen Grabfeld-Formation und Erfurt-Formation unmittelbar aufgeschlossen (BEUTLER) /6/, jedoch auf einem Höhengniveau von -13,4 m NHN. Allgemein ist in größerer Entfernung zur Sattelachse und südlich des Sattels ein flaches Schichteinfallen von ca. 10° nach Südwest bzw. Westsüdwest zu verzeichnen. Da der Abstand beider Bohrungen zur Sattelachse etwa gleich ist, kann das Schichteinfallen vernachlässigt werden. Vielmehr muss die unterschiedliche Höhenlage der identifizierten Schichtgrenze als Indiz für eine zwischen den Aufschlüssen liegende Störung bzw. Störungszone mit Versatzhöhen von deutlich über 100 m interpretiert werden.

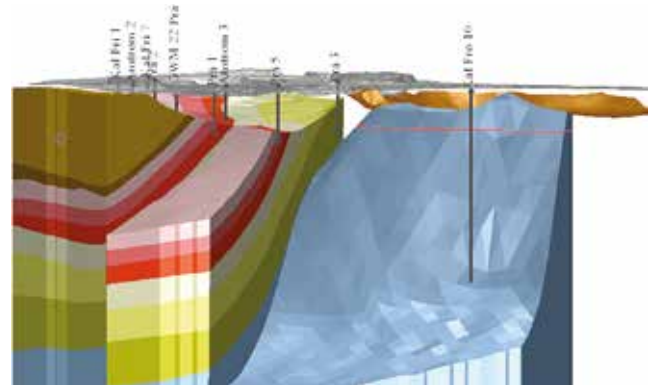
Ein ca. 7 m mächtiger gestörter Schichtkomplex zwischen 272 m und 279 m Teufe in Prä3, erkenntlich an stark tonigen Zonen mit Muschelkalkbruchstücken, kann in diesem Zusammenhang als Indiz für eine Teilstörung innerhalb einer möglicherweise mehrere hundert Meter breiten, gestaffelten Störungszone gedeutet werden. Diese gestaffelte Störungszone ist als Athensleben-Störung anzunehmen.

Die Schollenbewegungen müssen überwiegend vor dem Einsetzen des Tertiärs abgeklungen sein, da sich die Sprunghöhen nicht signifikant in der Prätertiäroberfläche widerspiegeln.

Abb. 8: Synoptische Blockdarstellung, leicht überhöht, Schichtpakete am Störungssystem teilweise abgedeckt (blau Zechstein, rote Linie: Salzspiegel, gelb: Buntsandstein, rot: Muschelkalk, dunkelbraun: Keuper, braun: Destruktionsrinne, grau: GOK)

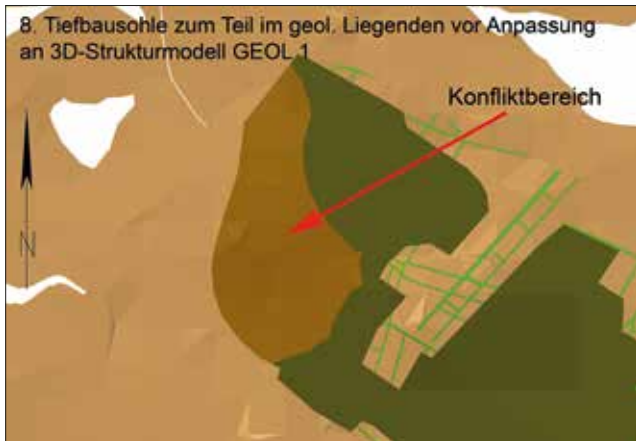
Einen besonderen Schwerpunkt stellten dabei die Bruchfelder der 7. und 8. Tiefbausohle im Bereich des untertägigen Nachbaus (Konfliktbereich 10) dar (siehe Abbildungen 6 und 7).

Abb. 6: Bruchfeld der 8. Tiefbausohle im Bereich des untertägigen Nachbaues (Konfliktbereich 10) vor Anpassung an „3D-Strukturmodell (GEOL 1)“ - Stand 2013

Es wurde bis vor dem Abgleich davon ausgegangen, dass die 7. und 8. Tiefbausohle im Bereich des untertägigen Nachbaus in Richtung Südwest mit ca. 2 bis 3 Grad Neigung ansteigt. Dies wurde im „3D-Tiefbaumodell (TIEF)“ -Stand 2013 so abgebildet, da es in diesem Gebiet keine Höhenangaben für die untertägigen Auffahrungen in den Altrissen gibt. Im „3D-Strukturmodell (GEOL 1)“ ist für die Lagerstätte zusätzlich zu dem Einfallen in Richtung Nordost auch ein deutliches Gefälle in Richtung Südost angegeben. Da dies bisher im „3D-Tiefbaumodell (TIEF)“ nicht berücksichtigt wurde, kam es im westlichen Bereich des Bruchfeldes der 8. Tiefbausohle zum Verschnitt mit dem geologischen Liegenden (siehe Abbildungen 6 und 7).

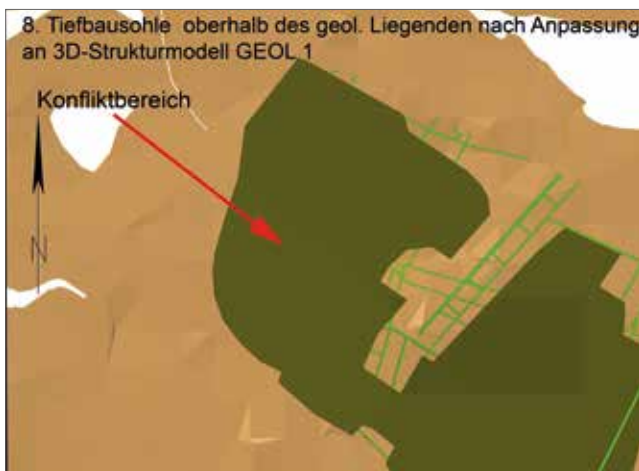
Abb. 7: Bruchfeld der 8. Tiefbausohle im Bereich des untertägigen Nachbaues (Konfliktbereich 10) nach Anpassung an „3D-Strukturmodell (GEOL 1)“ - Stand 2016

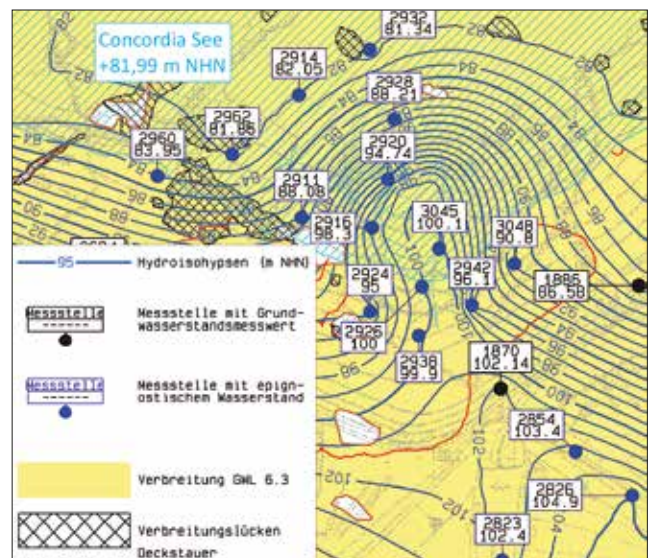
Abb. 8: Rekonstruktion des Druckwasserspiegelniveaus im GWL 6.3 vor der Böschungsbewegung

Die epignostischen Berechnungen ergaben, dass der Grundwasserleiter 6.3 – ein gespannter Grundwasserleiter, der im Bereich der Böschungsbewegung von einem bzw. zwei Flözschieben und der Bergbaukippe überlagert ist – vor dem geotechnischen Ereignis lokal hohe Druckwasserstände aufwies. Das Berechnungsergebnis der Epignose ist in Abbildung 8 dargestellt.

Der Ausschnitt aus dem Hydroisohypsenplan des Grundwasserleiters 6.3 zeigt, dass sich vor der Böschungsbewegung in einer eng begrenzt geologischen Struktur hohe Druckwasserstände von bis zu +100 m NHN im Uferbereich des Concordia Sees aufgebaut haben. Diese geologische Struktur steht im Süden hydrogeologisch mit gut durchlässigen wasserführenden quartären Schichten in Verbindung, wodurch eine ausgiebige Versorgung mit Grundwasser möglich wird. Nach Norden, Westen und Osten sowie zur Kippe und zu den anderen Liegendgrundwasserleitern ist die Struktur hydraulisch weitgehend abgeschlossen, was den Aufbau der hohen Drücke maßgeblich begünstigt.
