DIE SANIERUNG DES TAGEBAUS NACHTERSTEDT

NACH DER BÖSCHUNGSBEWEGUNG VON 2009

Ursachen, Planungen, Ergebnisse

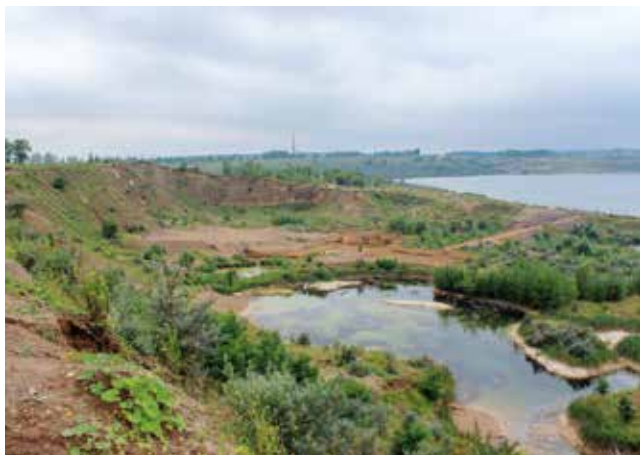
Nach Abschluss der Ursachenforschung zur Böschungsbewegung vom 18.07.2009, weiterer geotechnischer Detailuntersuchungen in den südwestlichen und östlichen Kippenabschnitten sowie ersten vorbereitenden Arbeiten im Haupttrutschungskessel (Foto 1) wurden 2015 die Sanierungsarbeiten aufgenommen. Neben dem zu sanierenden Haupttrutschungskessel mit der östlichen Rutschungsflanke und dem kleinen westlichen Rutschungskessel wurden auch auf der Südwestkippe und auf der Ostböschung weitere Sanierungsarbeiten erforderlich.

Foto 1: Blick in den Haupttrutschungskessel im Juli 2014 mit großer Wasserfläche

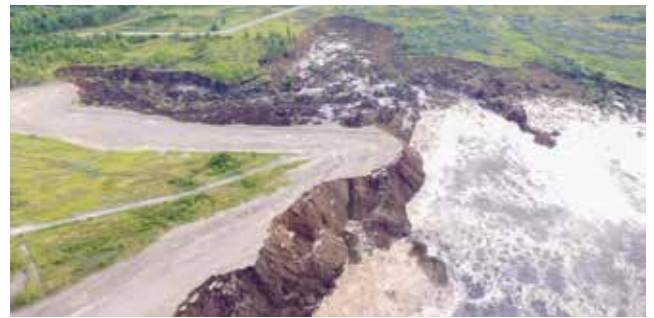
Die Verflüssigungsneigung lockerer Kippenmassen hat für das Sanierungsgebiet eine zentrale Bedeutung. Insbesondere die Rutschung auf der Südwestkippe am 28.06.2016 hat gezeigt, dass eine latente Gefährdung in ungesicherten Böschungsabschnitten bei entsprechender Initialwirkung besteht und belegt das Erfordernis von Sicherungen in verflüssigungsempfindlichen Böschungsbereichen (Foto 2).

Foto 2: Setzungsfließrutschung vom 28.06.2016 auf der Südwestböschung

verflüssigungswirksame Initiale sind im Sanierungsraum z. B. der Liegendwasserüberdruck (z.Zt. wirksam entspannt), dynamische Anregungen (Seismik), Wellenschlag, Sackungen und der Lasteintrag durch Baugeräte. Eine geotechnische Grundsicherung verflüssigungsempfindlicher Böschungsabschnitte erfolgte durch die Realisierung von Stützkörpern mit der Rütteldruck- und Rüttelstopfverdichtung (RDV und RSV). Diese wurden als gestaffelte Stützkörper auf dem Geländeniveau +95 m NHN und +103 m NHN realisiert. Das Konzept der gestaffelten Stützkörper sieht neben der Böschungssicherung auch vor, dass ein schwallwellenrelevantes Abbruchvolumen im Fall

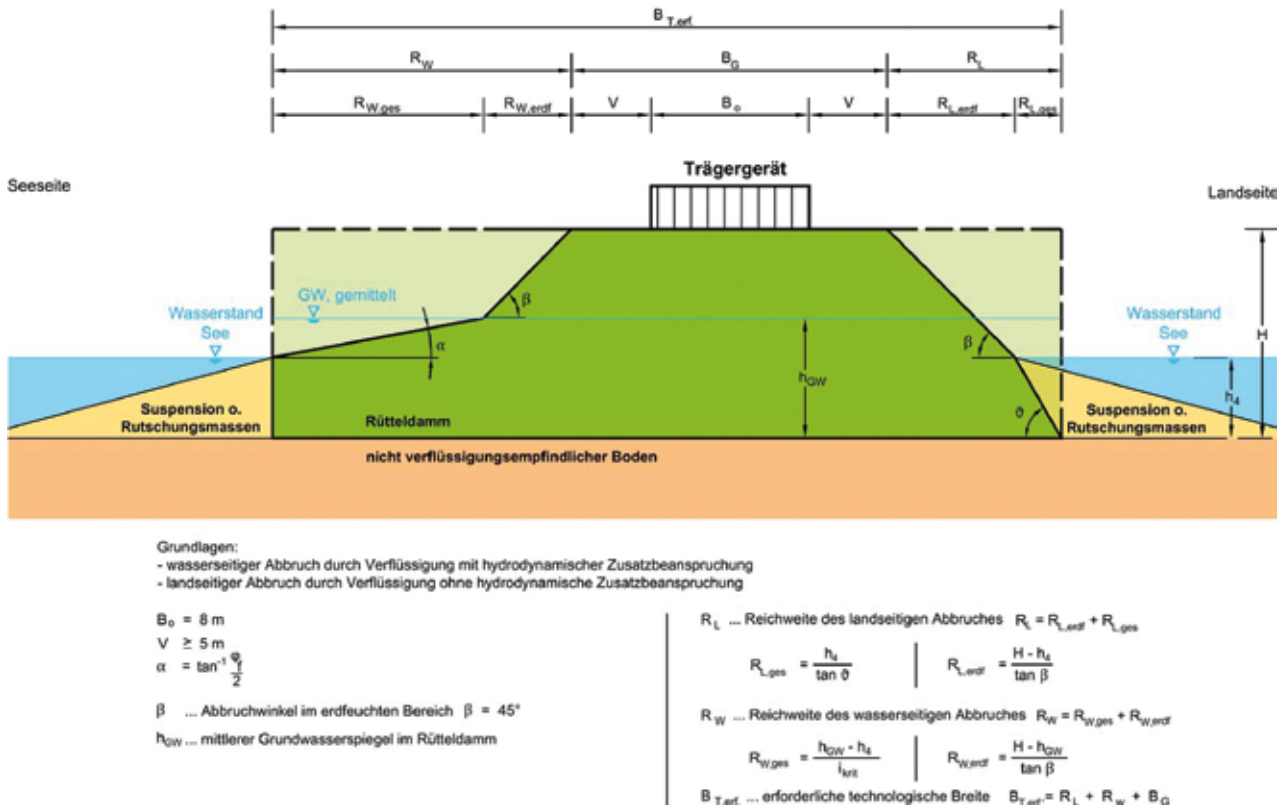
Südwestkippe und den anschließenden Auswertungen wurde deutlich, dass die Bemessungsansätze zur Gleitsicherheit der Stützkörper fortgeschrieben werden mussten (Abb. 7 und Abb. 8). Durch Abrasion infolge hydrodynamischer Zusatzbeanspruchungen ist es zur Schwächung und zum retrogressiven Nachbruch der bis dahin hergestellten Stützkörper auf der Südwestkippe gekommen.

Abb. 8: Bestimmung der technologisch erforderlichen Stützkörperbreite mit hydrodynamischer Zusatzbeanspruchung

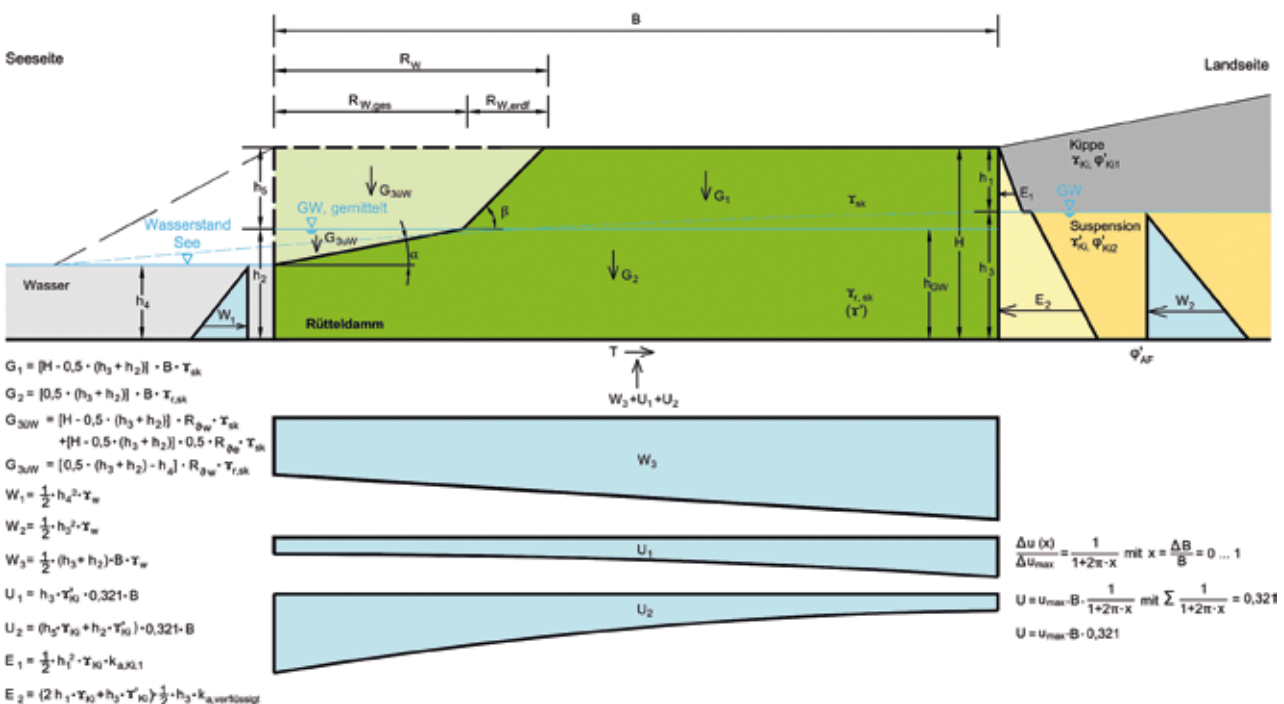
Dabei wurden insbesondere die Strukturen an den nachgebrochenen Stützkörpern der Südwestkippe ausgewertet und in den Modellgrundlagen berücksichtigt. Auch haben die seeseitigen Abbrüche dazu geführt, dass die Sickerlinie im Stützkörper auf der Seeseite relativ schnell und signifikant abgesenkt wurde. In den fortgeschriebenen Dimensionierungsansätzen für die Stützkörper waren derartige Aspekte entsprechend zu berücksichtigen. Seitdem wird ein für den Bauzustand (Herstellung Stützkörper und Flutungsphase) maßgebender ergänzender Lastfall in den Dimensionierungen der Stützkörper berücksichtigt (Abb. 9). Dieser besitzt ausschließlich Gültigkeit für den Nachterstedter Sanierungsraum.

Abb. 9: Nachweis der Gleitsicherheit bei einseitigem Abbruch am Stützkörper infolge hydrodynamischer Zusatzbeanspruchung

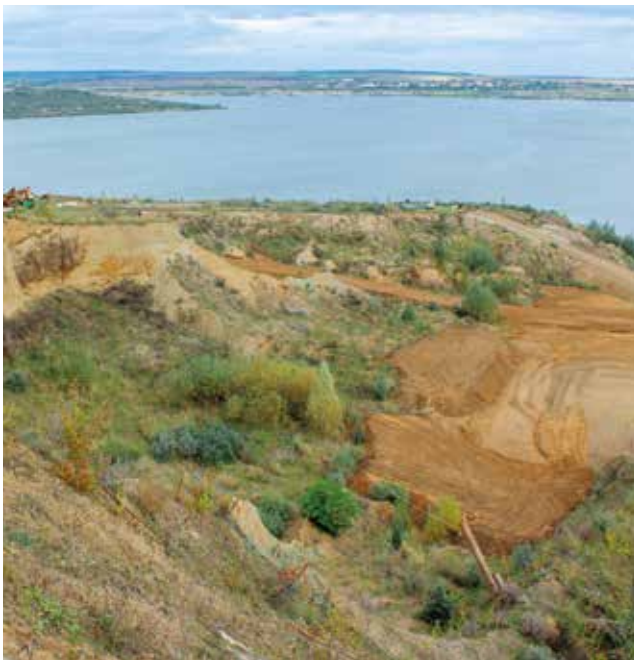
Die ersten Anstützungen im Hauptrutschungskessel wurden 2015 im westlichen Bereich (HRK West) mit Massen aus der Kopfentlastung im Hinterland des Hauptrutschungskessels vorgenommen. Foto 3 zeigt die Situation im HRK West vor Beginn dieser Maßnahmen.

Foto 3: Situation im westlichen Teil des Hauptrutschungskessels im Oktober 2014 mit Steiflanken im westlichen Bereich

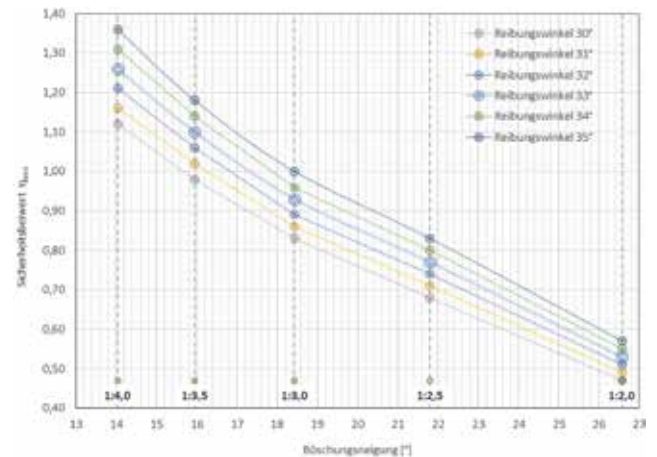
Hydraulische und erdstatische Berechnungen an unterschiedlich steil geneigten Böschungen zeigten, dass die unterhalb der Wasserwechselzone liegenden Böschungen der Sanierungskontur im HRK West bei planmäßigem Verzicht auf die Flächendränage und bei den vorliegenden Materialeigenschaften mit einer Neigung von 1:4 auszuführen sind (Abb. 11).

Abb. 11: Ergebnisse der Standsicherheitsuntersuchungen bei horizontaler Strömung und Variation der Böschungsnäigung

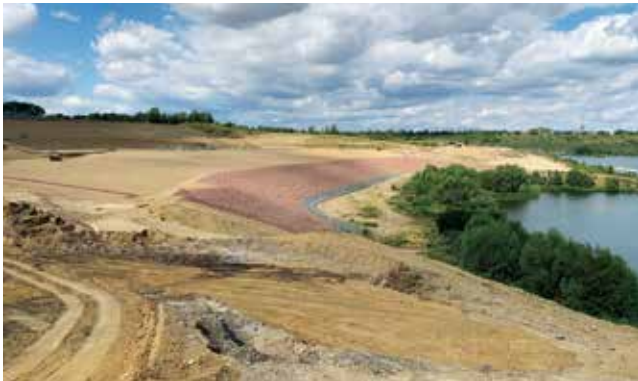
Foto 4: Blick in den sanierten Hauptrutschungskessel Richtung westlicher Teil Ende Juli 2020

Die Nachweise gegen Grundbruch für ein erstes Überbauen der Rutschungsmassen wurden geführt und erdbautechnische Vorgaben für die Bauausführung abgeleitet. Ausgehend von der ersten Anstützung wurden die weiteren Arbeiten zur Aufweitung, Anstützung und Böschungsprofilierung im Hauptrutschungskessel bis zur heutigen Kontur vorgenommen (Foto 4).

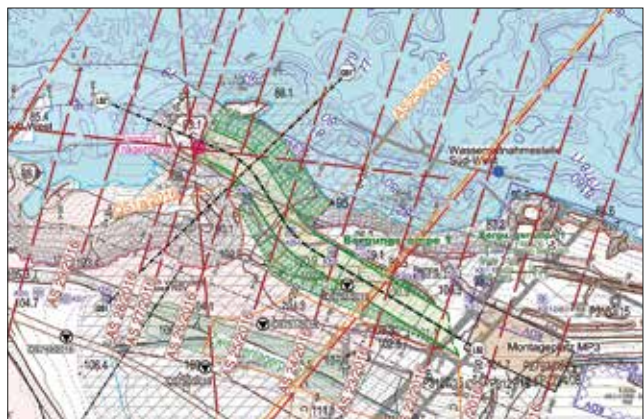
In der Phase der Standsicherheitsuntersuchungen für die Kopffentlastung war erkennbar, dass in der Arbeitsstellung des Hydroseilbaggers keine Einschränkungen vorhanden sind. Ausgehend von den Berechnungen waren die Arbeiten zum Bau einer Sicherungsrampe zum Trägergerät TG 3 jedoch nur mit ferngesteuerter Technik möglich. An zahlreichen Schnitten erfolgten Berechnungen für die besonderen Bauzustände der „Herstellung der Sicherungsrampe“ und der „Bergungsfahrt“ des TG 3 (Abb. 12).

Abb. 12: Schnittführungen für Standsicherheitsberechnungen an der geplanten Sicherungsrampe

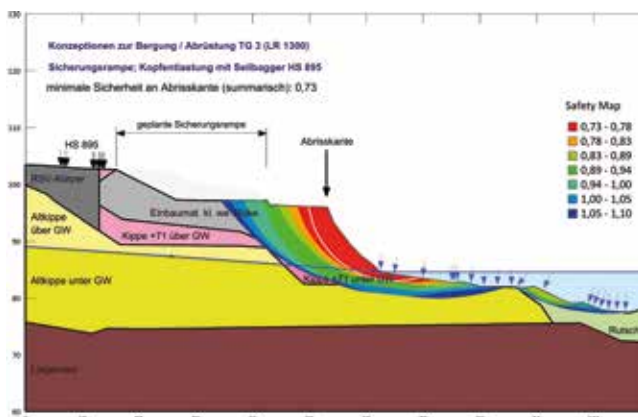
Standsicherheit nicht für alle Phasen des Baus der Sicherungsrampe nachweisbar war (Abb. 13), erfolgten die Arbeiten zum lagenweisen Auftrag mit einer ferngesteuerten Planierraupe. Auch das Trägergerät wurde auf Fernsteuerung umgerüstet und am 17.11.2016 etwa 10 Wochen nach der Rutschung wieder in eine sichere Montagstellung verfahren.

Abb. 13: Ergebnis Standsicherheitsberechnung Kopfentlastung und Sicherungsrampe für die Bergung des Trägergerätes TG 3

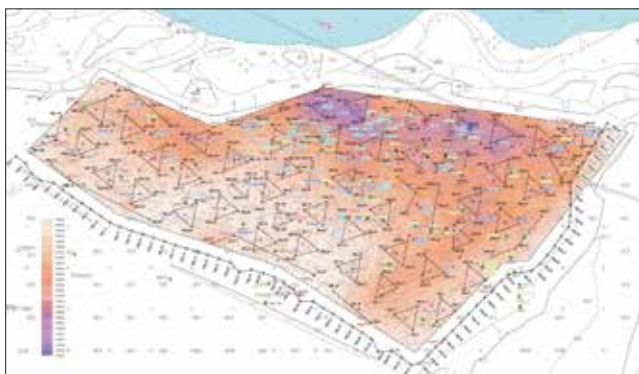
Im östlichen Teil des Hauptrutschungskessels der Böschungsbewegung vom 18.07.2009 wurden unterhalb der Rutschungsmassen locker gelagerte verflüssigungsempfindliche Sande in der Altkippe erkundet. Diese mussten als Grundlage der Sanierung des Hauptrutschungskessels verdichtet werden, da in diesem Bereich der Fuß der Anstützung des neuen Böschungssystems liegt. Die Sande wurden in 46 Sprengtagen im Zeitraum März bis Juni 2018 mit der Tiefen Schonenden Sprengverdichtung (T-SSPV) verdichtet (Abb. 14). Die Schonende Sprengverdichtung (SSPV) wurde zuvor in der öst-

Abb. 14: Fläche der T-SSPV im Hauptrutschungskessel Ost mit Verdichtungsrastrer und Verformungsbild nach Abschluss der Arbeiten (maximale kumulierte Verformungen ca. 1,30 m)

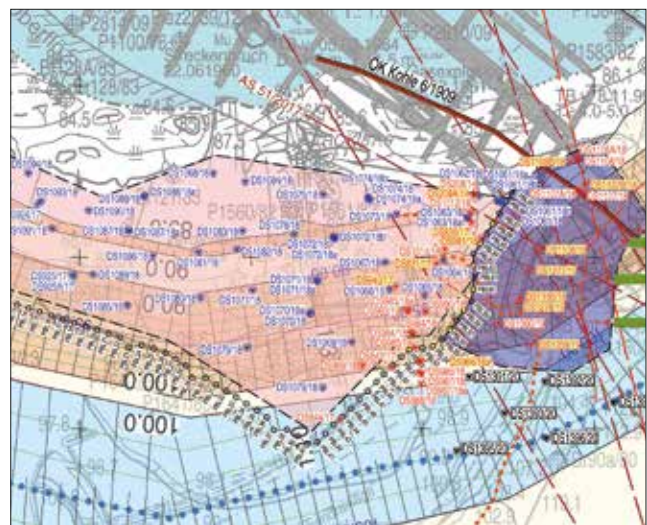
Im Übergangsbereich vom östlichen Teil des Hauptrutschungskessels zur östlichen Rutschungsflanke waren aufgrund der steilen Rutschungsstrukturen bisher keine Erkundungen mit größerer Technik möglich. Die Erkundungen beschränkten sich auf seeseitige Sondierungen im Uferbereich sowie Sondierungen auf der Berme +104 m NHN. Mit den voranschreitenden Arbeiten zur Aufweitung des Böschungssystems im Übergangsbereich vom Hauptrutschungskessel zur östlichen Rutschungsflanke konnten aktuell weitere Drucksondierungen ausgeführt werden. Deren Auswertung und durchgeführte Standsicherheitsberechnungen zeigten, dass östlich der mittels T-SSPV verdichteten Fläche im Übergangsbereich zur östlichen Rutschungsflanke nochmals ergänzende Verdichtungsmaßnahmen erforderlich sind (Abb. 17).

Abb. 17: Fläche mit verflüssigungsempfindlichen Sanden innerhalb der Altkippe östlich der T-SSPV-Fläche (dunkelblaue Fläche)

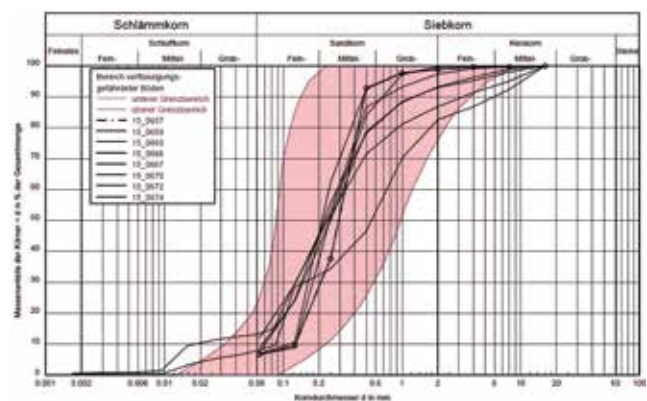
unmittelbaren Uferbereich wurden locker gelagerte verflüssigungsempfindliche Fein- und Mittelsande erkundet (Abb. 18), die im Böschungsfuß der östlichen Rutschungsflanke durch gemischtkörnige bindige Rutschungsmassen überdeckt sind. Die Durchlässigkeitsbeiwerte k_f unterscheiden sich um bis zu 3 Zehnerpotenzen.

Abb. 18: Bandbreite Korngrößenverteilung sandiger Rutschungs- und Kippenmassen Uferbereich östliche Rutschungsflanke mit verflüssigungsempfindlichem Spektrum

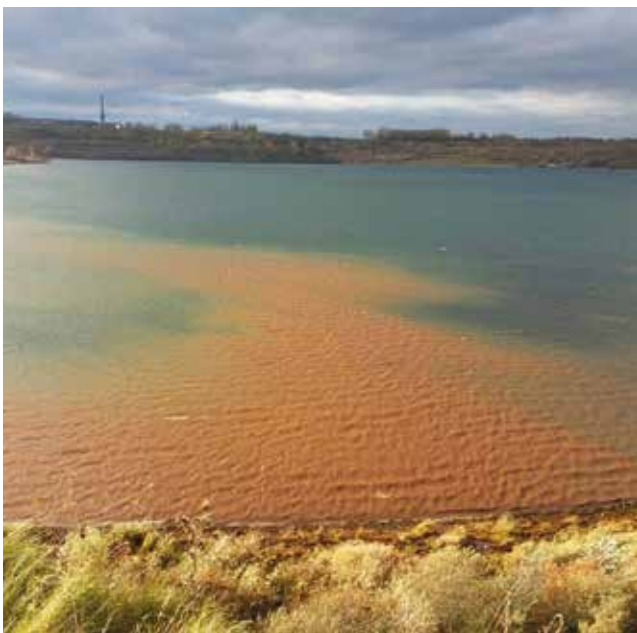
Das führt in der östlichen Rutschungsflanke zu gestörten hydraulischen Entlastungsmöglichkeiten in der Kippe und artesischen Verhältnissen. Im Uferbereich wurden Überdrücke gegenüber dem Seewasserspiegel gemessen. Daraus resultieren Bläschenbildungen und Materialausträge im Ufer und bei Wellenbewegungen sporadische flächige Eintrübungen der Wasseroberfläche vor der östlichen Rutschungsflanke (Foto 7).

Foto 7: Eintrübungen vor der östlichen Rutschungsflanke am 10.11.2015 (hohe Windstärken W-E und Wellenbildungen)

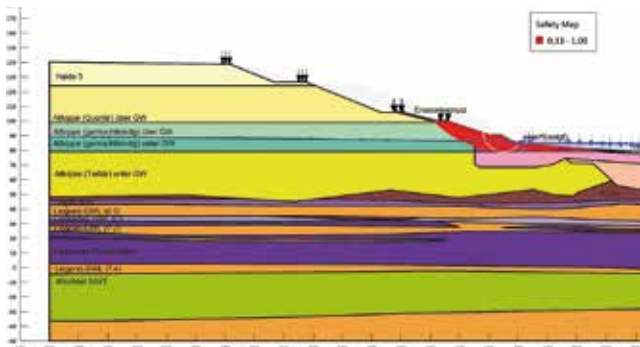
Einzelböschungen des Gesamtböschungssystems der östlichen Rutschungsflanke stehen in einem Grenzgleichgewichtszustand. Von elementarer Bedeutung für eine standsichere Sanierungslösung der Steilböschungen war, wie weit sich eine Zone mit locker gelagerten, verflüssigungsempfindlichen Sanden im Uferbereich in das Böschungssystem hinein erstreckt. Diese wurden in worst case-Betrachtungen bis in den Kippenbereich unter der Berme +104 m NHN berücksichtigt (Abb. 19).

Abb. 19: Standsicherheitsberechnung am aufgeweiteten Böschungssystem mit Berücksichtigung einer in die Böschung hineinreichenden verflüssigungsempfindlichen Zone

Mit den Standsicherheitsuntersuchungen wurde eine Sanierungskontur entwickelt, die im Bereich der östlichen Rutschungsflanke eine Rückverlegung und Abflachung des gesamten Böschungssystems mit Einarbeitung von Bermen beinhaltet. Die erste Berme +90,5 m NHN im Uferbereich wurde als 10 m breiter Opfer- bzw. Zehrstreifen für die weitere Flutung konzipiert. Für die Bauausführung wurden detaillierte Vorgaben erarbeitet, z. B. welche Gerätetorländer und welche erdfeuchten Überdeckungen beim Einsatz verschiedener Baugeräte einzuhalten sind (Abb. 20).

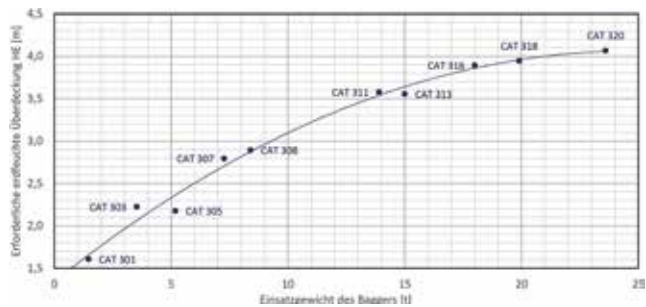
Abb. 20: Erdfeuchte Mindestüberdeckungen zum Ausschluss lokaler Verflüssigungen beim Einsatz von Kettenfahrzeugen

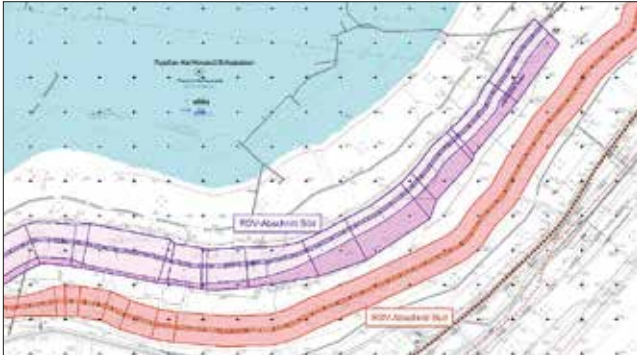
Während die Gleitsicherheit des Stützkörpers +103 m NHN nachgewiesen werden konnte, war am Stützkörper +95 m NHN eine Verbreiterung über die gesamte Länge notwendig (Abb. 21). Diese wurde landseitig des Rüttelstützkörpers mit Wiederaufnahme der Rüttelarbeiten nach dem 28.06.2016 bereits realisiert.

Abb. 21: Rüttelstützkörper +95 m NHN (magenta) und +103 m NHN (rot) im Südabschnitt der Ostböschung (dunkel eingefärbter Bereich Verbreitung)

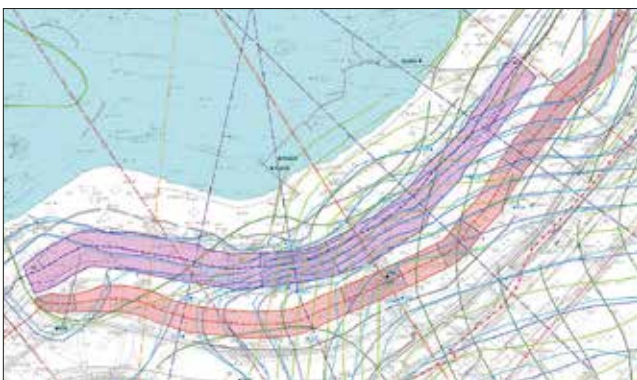
In einem zweiten Bearbeitungsteil wurde die Gleitsicherheit der Stützkörper in der weiteren Flutungsphase (entspricht Bauzustand) bis zum prognostischen Endzustand überprüft. Da die Wasserstände in der Kippe generell einen signifikanten Einfluss auf die Nachweise haben, wurden landseitig des Stützkörpers +95 m NHN temporäre Pegel errichtet. Im Ergebnis wurde deutlich, dass relativ große hydraulische Gefälle in den Stützkörpern wirksam sind (Abb. 22), die in den Gleitsicherheitsnachweisen entsprechend berücksichtigt werden müssen.

Abb. 22: Rüttelstützkörper +95 m NHN und +103 m NHN im Südabschnitt der Ostböschung mit Hydroisohypsen Hangend- und Hauptmittel-GWL

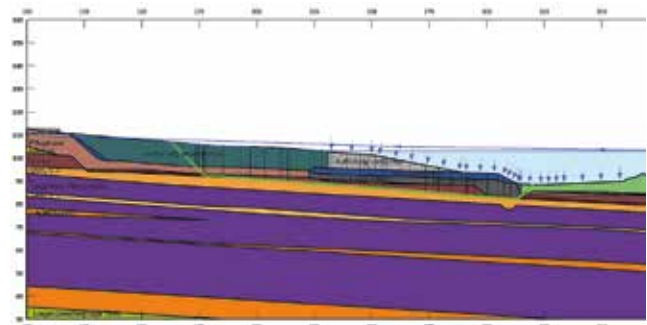
für die Endkontur durchgeführt. Im Bereich der Südwestböschung ist die geologische Schicht DSE 7620 als Liegendbegleiter des Flözes Ilu in den Standsicherheitsberechnungen besonders zu berücksichtigen. Sie könnte als vorgegebene Gleitfläche wirksam werden und steht durch den Massenabtrag bei der Setzungsfließrutschung sehr oberflächennah an (Abb. 23).

Abb. 23: Ausschnitt Arbeitsschnitt AS 14A mit Sanierungskontur und potentiell vorgegebener Gleitfläche

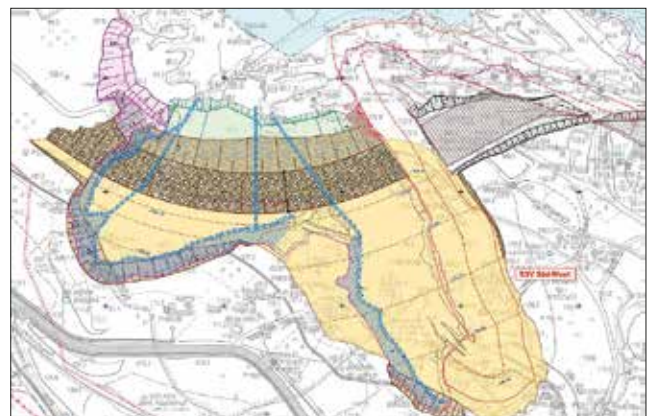
Abb. 24: LRDV-Fläche (hellgrün) im Bereich der Südwestkippe mit geplantem Sicherungskörper und Steinschüttung (grau) sowie Verfüllbereiche (gelb), Quelle: Ausführungsplanung G.U.B. Ingenieur AG

Durch den Rutschungsbereich wird von Ost nach West zunächst ein erdbautechnischer Sicherungskörper errichtet (Abb. 24), hinter dem später ein Masseneinbau innerhalb des Rutschungskessels erfolgen soll. Der erdbautechnische Sicherungskörper wird auf einem in den Rutschungsmassen liegenden Rüttelstützkörper mit aufgebaute Dränageschicht gegründet.

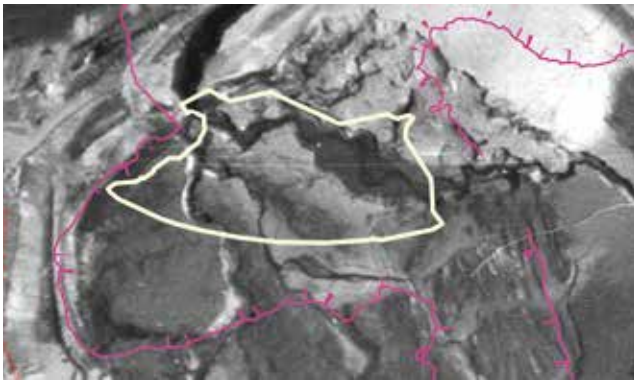
Erkundungen sowie Auswertungen historischer Luftbildaufnahmen (Abb. 25) und Risswerksdaten wurde deutlich, dass im Rüttelbereich tiefe Rinnenstrukturen mit seitlichen Erosionsflanken vorhanden sind. Diese Strukturen sind auf den 1968 erfolgten Dambruch des Ascheklärteiches zurückzuführen. Die durch den Bruch entstandenen Rinnen wurden im Tagebaubetrieb ohne Dokumentation der Arbeiten überkippt. Unter den Aspekten der Arbeitssicherheit und der Dauerstandsicherheit des geplanten Erdbauwerkes wurden technologische Anpassungen für die LRDV vorgenommen.

Abb. 25: Chaotische Rinnenstrukturen unterhalb der LRDV-Fläche aus dem Bruch des Ascheklärteiches 1968 (Luftbild 13.06.1969, LMBV) mit umrandetem LRDV-Abschnitt (weiß) und Abbruchkanten der Rutschung vom 28.06.2016 (magenta)

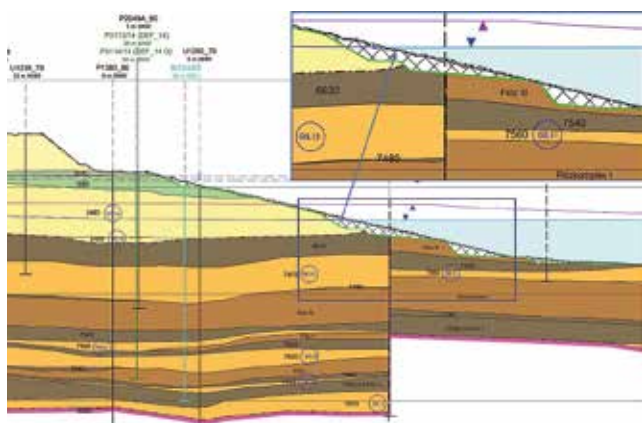
observiert. Lokale Umlagerungen von Massen sind z. B. an der Nordböschung als kleinere Kliffbildungen aufgetreten (Abb. 27).

Abb. 27: Auszug aus dem Geotechnischen Schnitt GS 06 nördliches Endböschungssystem (schraffiert Massenumlagerungen aus Profilierung der Zwickelbereiche)

Diese örtlichen Umlagerungen haben keine Einflüsse auf die globale Standsicherheit der Böschungen und werden bei Wiederaufnahme der Flutung überstaut und bedeutungslos.

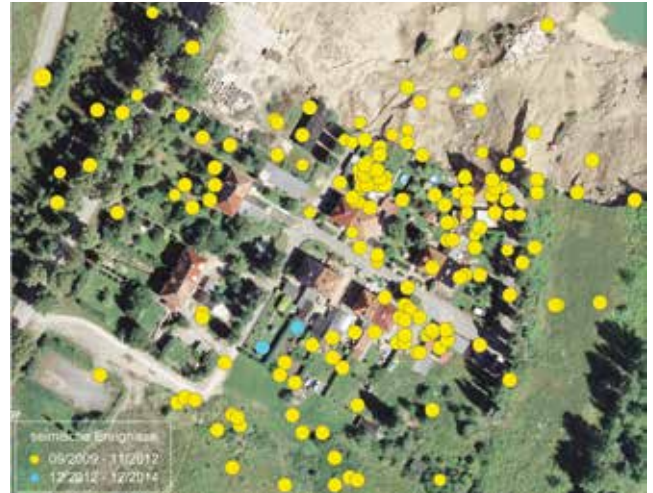
Im Zeitraum seit Inbetriebnahme des seismischen Überwachungssystems 09/2009 bis zum grundlegenden Umbau 11/2012 wurden insgesamt 657 seismische Ereignisse erfasst. Bei 392 Vorgängen davon handelte es sich um lokale (mikro-) seismische Ereignisse. Diese hatten ihre Herdlage im Umfeld der ehemaligen Wohnsiedlung „Am Ring“, im vorgelagerten Rutschungskessel, im Bereich des Rüttelstützkörpers an der ehemaligen Slipanlage (Westflanke des Hauptrutschungskessels) sowie im nahen Umfeld des Concordia Sees. Sie sind auf Böschungsabbrüche und kleinere Rutschungen im Böschungsbereich, Bruchvorgänge im Untergrund und in wenigen Fällen an der Bebauung zurückzuführen (siehe Abbildung 5). Die Lokalmagnitude (nach Iida) dieser Vorgänge hatte eine Größenordnung von $M_L = -0,7$ bis $M_L = -3,7$.

Abb. 5: Seismische Ereignisse der Beobachtungskampagnen 09/2009 bis 11/2012 (gelb) und 12/2012 bis 12/2014 (blau) im Bereich der ehemaligen Wohnbebauung „Am Ring“

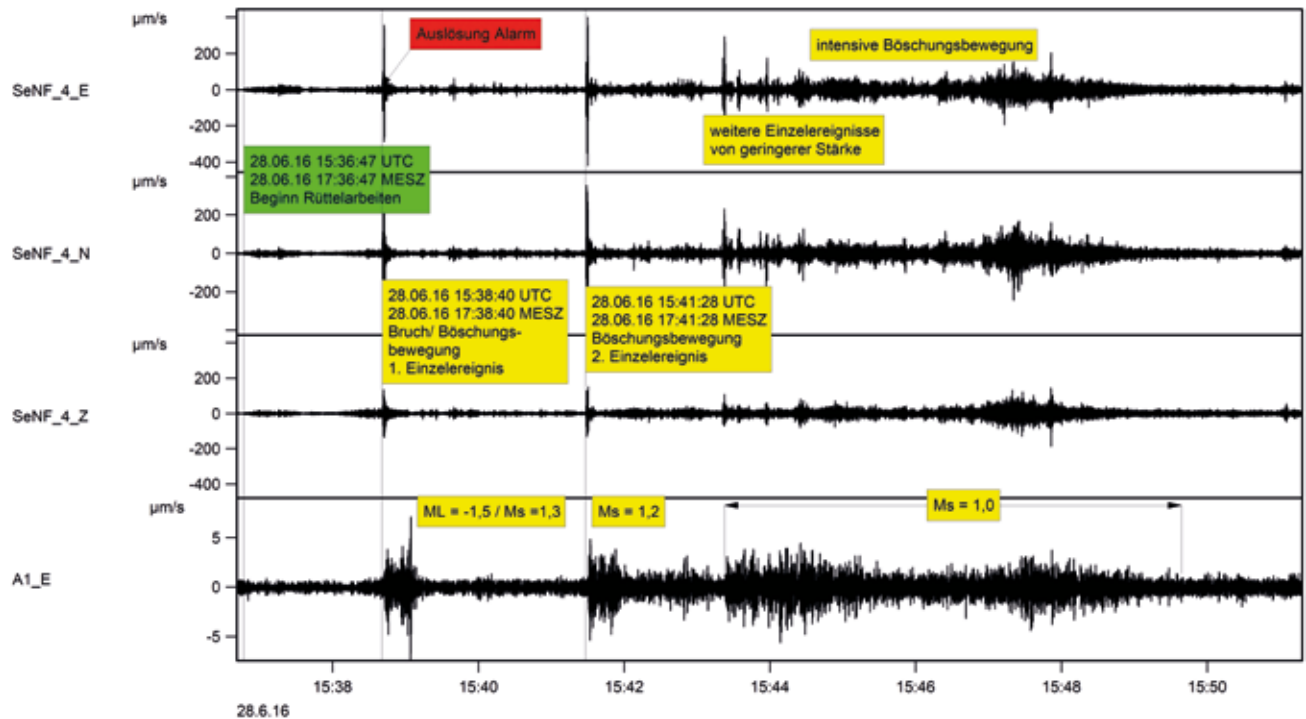
Abb. 6: Zeitlicher Ablauf der Böschungsbewegung vom 28.06.2016

Anhand der seismischen Registrierungen konnte der Vorgang detailliert analysiert werden. Das Seismogramm in Abbildung 6 zeigt den zeitlichen Ablauf der Böschungsbewegung mit Markierung grundlegender Phasen am Beispiel des südlich gelegenen Messpunktes MP 4 und der Station Schadeleben A1 (E-W-Komp.). Demnach ist die Böschungsbewegung im Wesentlichen durch zwei stärkere und eine Vielzahl kleinerer seismischer Ereignisse charakterisiert.

Das erste Ereignis beginnt mit einem Bruchvorgang von geringer Stärke. Seine Lokalmagnitude beträgt $M_L = -1,5$. Dem folgt eine energiereiche Böschungsbewegung, die eine Oberflächenwellenmagnitude $M_S = 1,3$ besitzt und durch einen Frequenzinhalt von ca. 1 Hz bis 2 Hz charakterisiert wird.

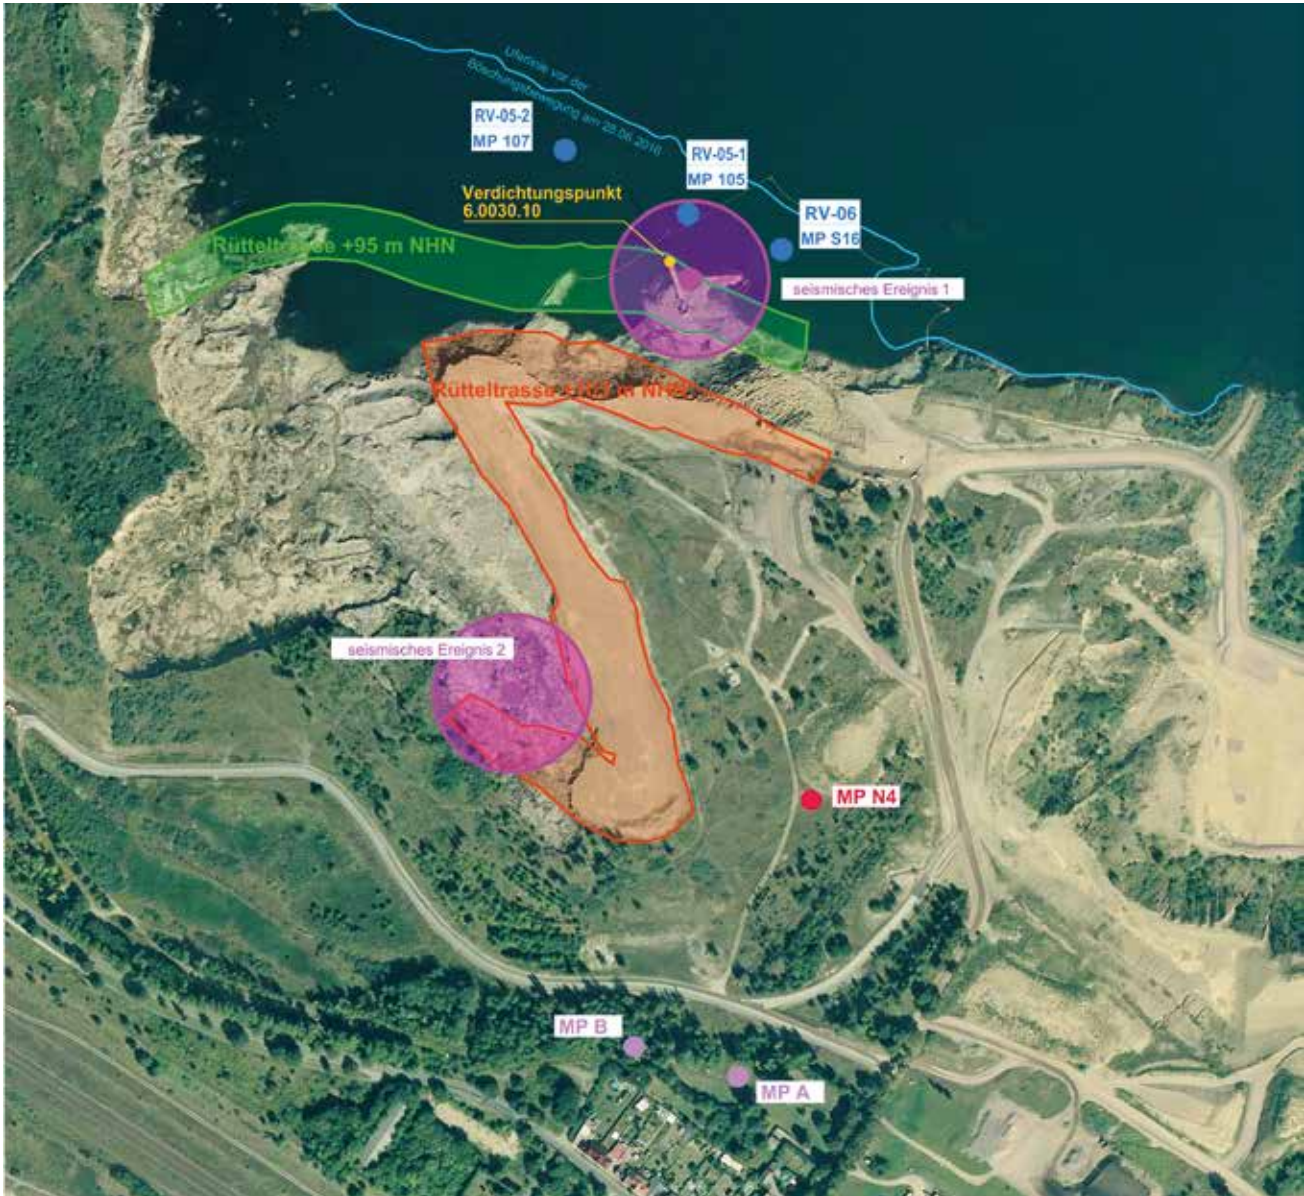
Abb. 7: Epizentren der zwei starken Einzelereignisse der Böschungsbewegung vom 28.06.2016

Das erste Ereignis wurde im wasserseitigen Randbereich des Rüttelstützkörpers +95 m NHN in einer Entfernung von 15 m zum bearbeiteten Verdichtungspunkt lokalisiert. Die Herdlage des zweiten seismischen Ereignisses befindet sich in einer Tieflage im südwestlichen Randbereich der Verdichtungsstrasse +103 m NHN.

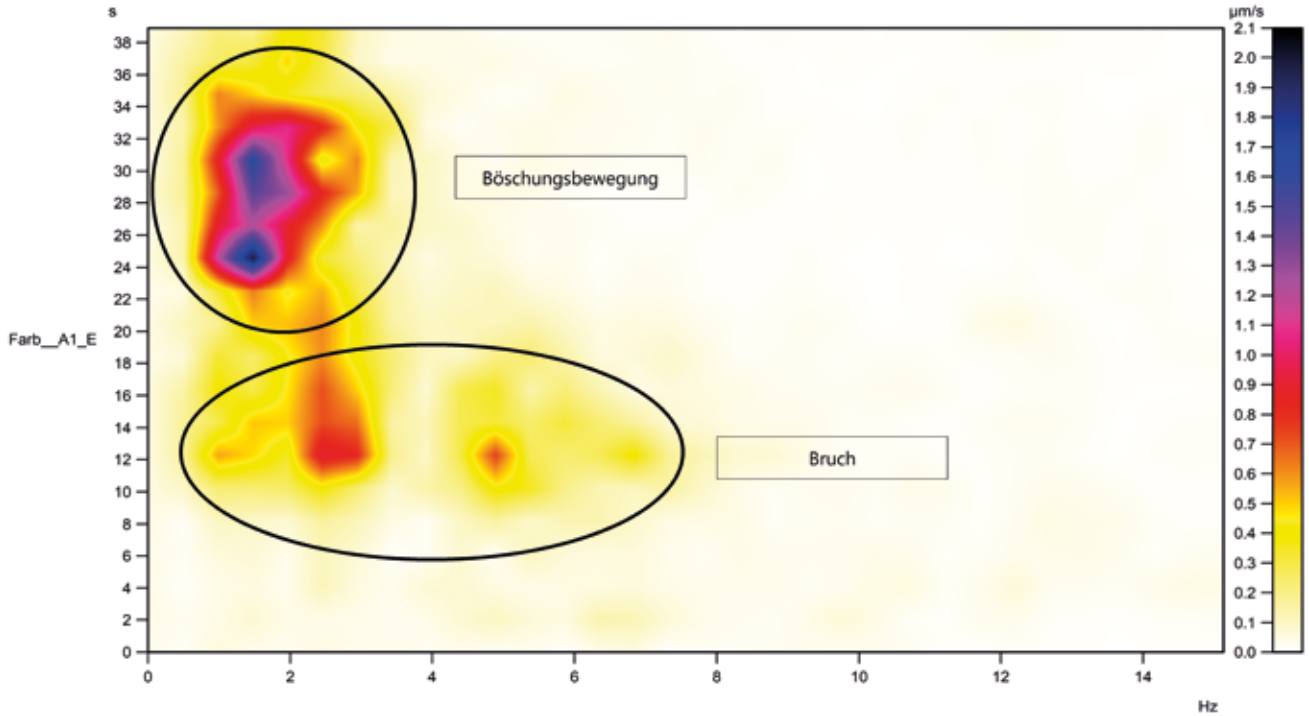
In Abbildung 8 ist das Spektrogramm des ersten Ereignisses dargestellt. Dieses zeigt anschaulich den Bruchvorgang zu Beginn des Ereignisses, gefolgt von der energiestärkeren Böschungsbewegung.

Abb. 8: Spektrogramm am MP A1 (Schadeleben), erstes Ereignis (Bruch/Böschungsbewegung)

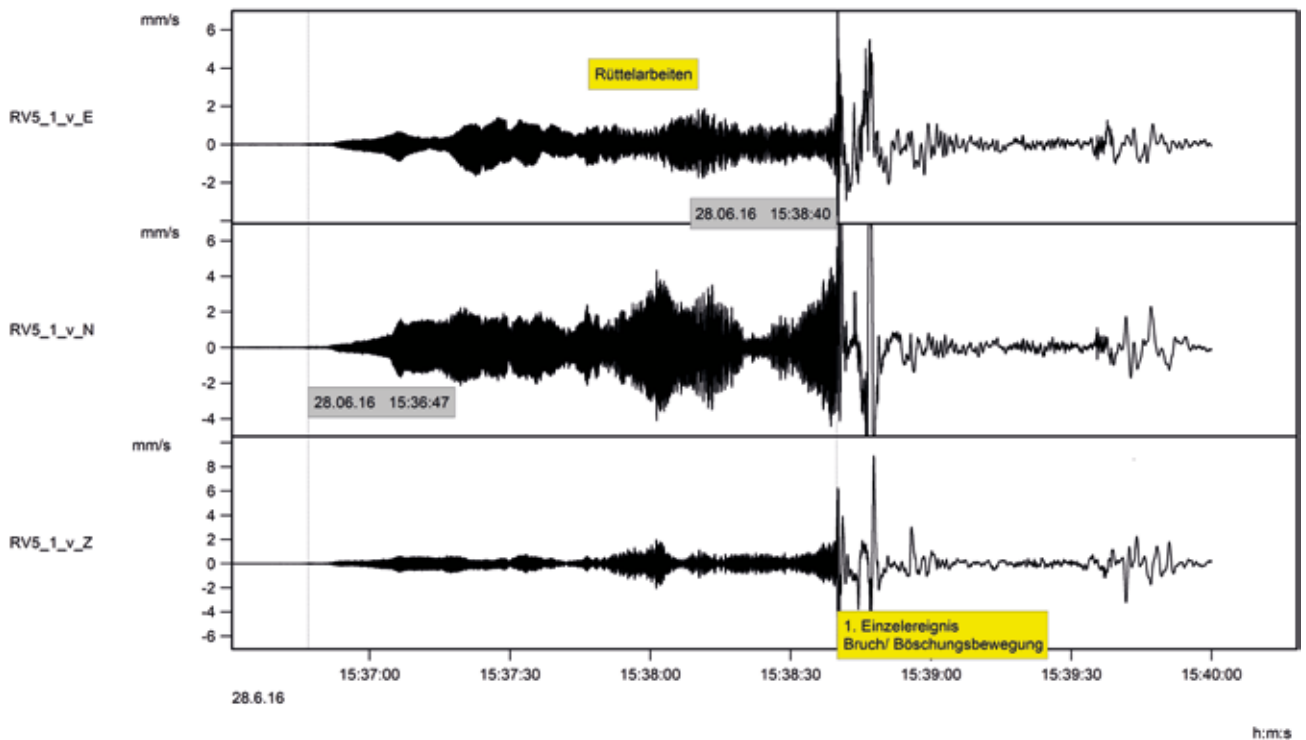
Dazu zeigt Abbildung 9 das Seismogramm der geborgenen Registriereinheit für den Messpunkt 105. Auch die Registrierungen an weiteren Messpunkten, insbesondere des hochfrequenten Aufnehmers am Messpunkt MP 4 bestätigen diese Aussage und stützen somit auch das Ortungsergebnis des ersten Einzelereignisses.

Abb. 9: Zeitablauf vom Beginn der Rüttelarbeiten des Verdichtungspunktes 6.0030.10 bis zum ersten seismischen Ereignis am MP 105 = RV5_1

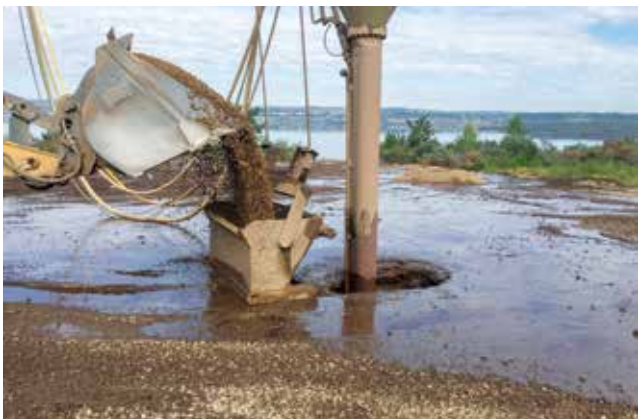
Des Weiteren wurde durch die Mitarbeiter festgestellt, dass sich das Zugabewasser mit den bindigen Bestandteilen der Kippe wie eine Bohrspülung aufgeladen hatte. Dies führte dann zu einer Filterkuchenbildung zwischen RSV-Loch und dem anstehenden Kippenboden, so dass eine flächige Verflüssigung nicht stattfinden konnte. Das Zugabewasser, selbst bei diesen geringen Mengen, wurde als Geysir an der Geländeoberfläche ausgetragen. Dies kann eine Ursache darstellen, warum sich die Kippenoberfläche in der RSV-Trasse nicht absenkte.

Ein weiterer Nachteil, der sich aus den Ausspülungen während der RDV/RSV ergab, war, dass das Planum der Trasse, welches mit dem Trägergerät und mit der gesicherten Technik zur Zugabe der Zuschlagsstoffe befahren wurde, aufgrund des wasserempfindlichen Kippenbodens aufgeweicht war (Schlammabtrag, siehe Foto 1).

Foto 1: Verschlammung der Arbeitsebene des Trägergerätes durch die Austritte des Zugabewassers

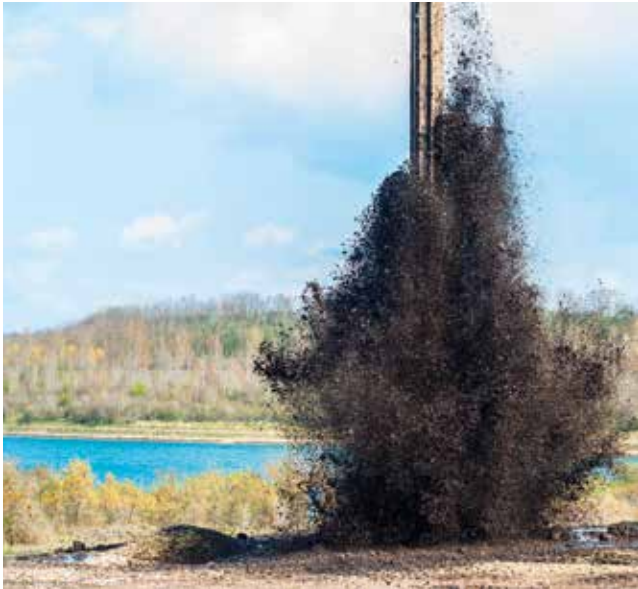
Bei der RSV im Nordbereich wurden einige größere radiale Setzungsrisse um die Verdichtungstrasse beobachtet, welche ebenfalls der Sachverständige bewertete. Im Ergebnis wurde die geplante RDV auf der Trasse +95 in eine RSV-Leistung umgewandelt. Der Verbrauch an Zugabematerial war, bezogen auf die realisierten Stopfmeter, deutlich erhöht. Die Zugabe von Spülungswasser beim Einfahren in das erdfeuchte Kippenmaterial war gegenüber den Vertragswerten auf ca. 50 % im Südbereich und ca. 30 % im Nordbereich reduziert worden. Speziell im Südbereich wurden extrem lange Einfahrzeiten benötigt, um die erforderlichen Rütteltiefen anzufahren. Dabei kam es gehäuft zu Geysirbildungen mit Wasser- und Bodenaustrag beim Einfahren (siehe Foto 3). Beim Materialverbrauch trat ein relativ hoher technologisch bedingter Materialverlust durch Lanzenausfluss am Ende eines Verdichtungspunktes, betriebsbedingte Störungen sowie Streuverluste auf. Dieses Material wurde größtenteils wiedergewonnen und

Foto 3: Rüttelstopfverdichtung im Bereich der Ostböschung, Nordbereich

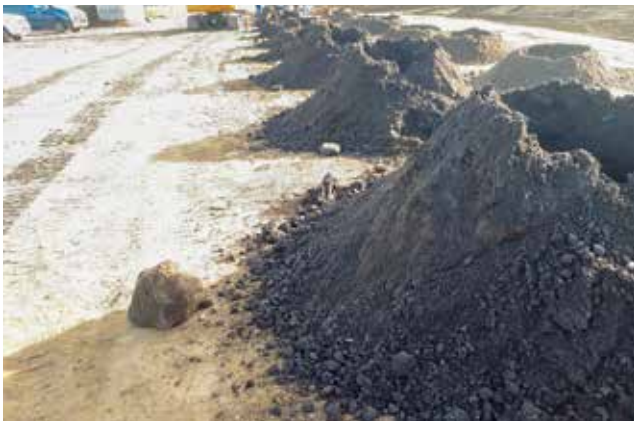
Die Alt- ablagerung ist ein Böschungsbereich zwischen dem großen Rutschungskessel und der Südwestböschung, in welchem schon zu Beginn der Böschungssi- cherung (vor der Rutschung im Jahr 2009) RDV-Arbeiten durchgeführt wurden. Nach späteren Profilierungs- arbeitsarbeiten wurde festgestellt, dass der obere Bereich des damals hergestellten Rütteldamms unzureichend verfestigt ist und mit einer Rüttelstopfverdichtung nachgearbeitet werden muss. Aufgrund der vorhande- nen Vorverdichtung wurden alle RSV-Ansatzpunkte in der Alt- ablagerung bis auf eine Endteufe von ca. 12 m (in Summe ca. 12.000 Bohrmeter) vorgebohrt (siehe Foto 4). Da in der Alt- ablagerung Schadstoffe nicht aus- geschlossen werden konnten, wurde das Vorbohren nur als Auflockerungsbohrung durchgeführt und die Massenausträge ohne Verdichtung zurück ins Bohr- loch verbracht. Des Weiteren wurde praktisch ohne Wasserzugabe gerüttelt, um einen Eintrag von Schad- stoffen durch Ausspülungen in den Concordia See zu verhindern. Dies hatte zur Folge, dass sich die Einfahr- geschwindigkeit des Rüttlers reduzierte, der Verschleiß sich am Rüttler erhöhte und vor allem die Erschütterun- gen durch den Rüttler zunahm.

Ca. 35 % der RSV-Ansatzpunkte mussten vor dem Erreichen der geplanten Endteufe wegen einer im Bohrloch klemmenden RSV-Lanze bzw. auftretenden Erschütterungen (Überschreitung seismischer Grenzwerte) abgebrochen werden. Der Verbrauch an Zugabematerial war wesentlich geringer als geplant.

Foto 5: Vorbohren der RDV-Ansatzpunkte auf der Altablagerung

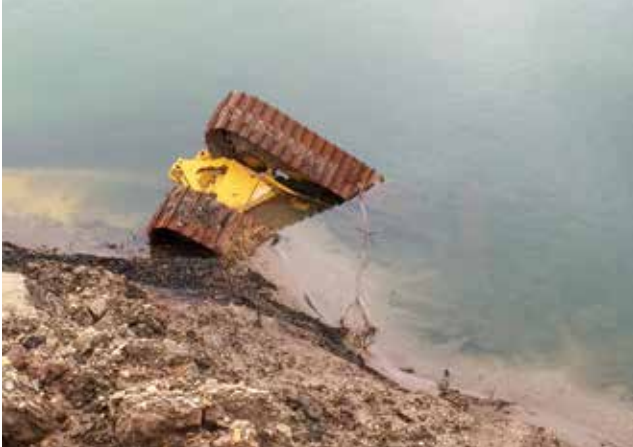
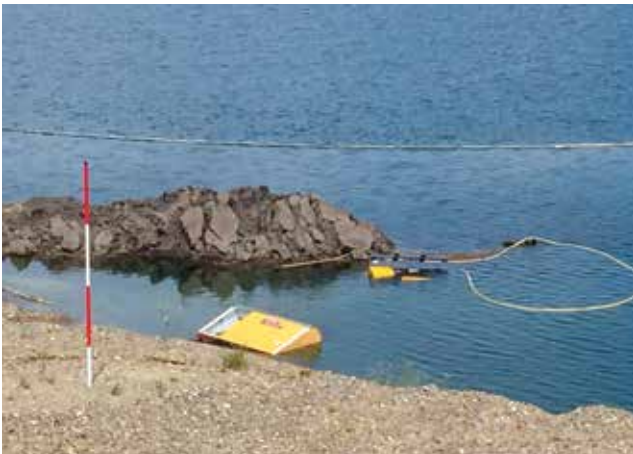
Glücklicherweise blieb das Trägergerät auf einer klei- nen Insel, der Druckzwiebel unter den Fahrwerken, stehen. Durch die Rutschung wurden jedoch Teilbe- reiche des bereits hergestellten RSV-Dammes (Trasse +103) beschädigt und des RDV-Dammes (Trasse +95) zerstört, so dass kein Fluchtweg mehr vorhanden war.

Fotos 7+8: Sicherungsraupe und Teile der Baustelleneinrichtung nach der Rutschung

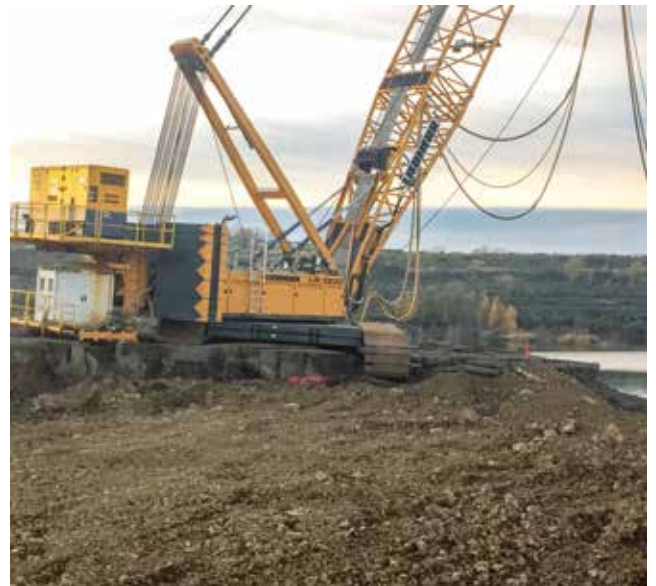
Für die eigentliche Bergung des Trägergerätes waren eine Reihe von vorbereitenden Arbeiten erforderlich. So musste aus Gründen der Sicherheit das Trägergerät auf Fernbedienung umgestellt werden. Die Steuerung des Seilbaggers mit Hilfe einer Fernbedienung stellte für die Gerätefahrer eine besondere Herausforderung dar. Weiterhin mussten die Gerätebatterien getauscht und die Bodenfreiheit des Trägergerätes hergestellt werden. Durch die Rutschung waren die Fahrwerke völlig im Untergrund eingesunken und der Unterboden des Trägergerätes setzte auf der Insel auf.

Foto 9: Trägergerät vor dem Freilegen der Fahrwerke

Um das Gerät wieder bewegen zu können, mussten die Fahrwerke freigelegt und die Bodenfreiheit wiederhergestellt werden. Dafür wurde das Schild der ferngesteuerten Raupen mit einer Stechschaufel umgebaut. Außerdem sollte das Trägergerät zum Anfahren leicht bergab fahren können.

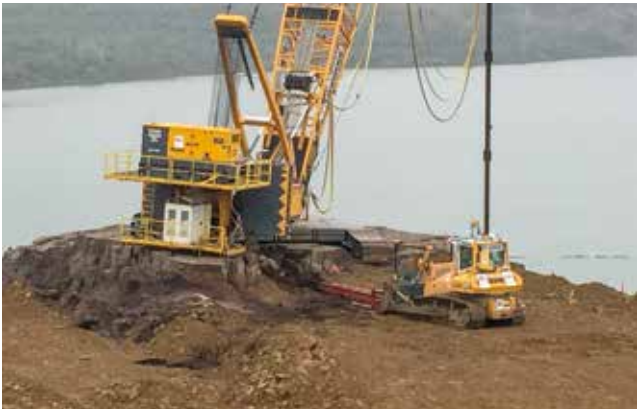
Foto 11: Ferngesteuerte Raupe mit Stechschaufel beim Freilegen der Fahrwerke vom Trägergerät

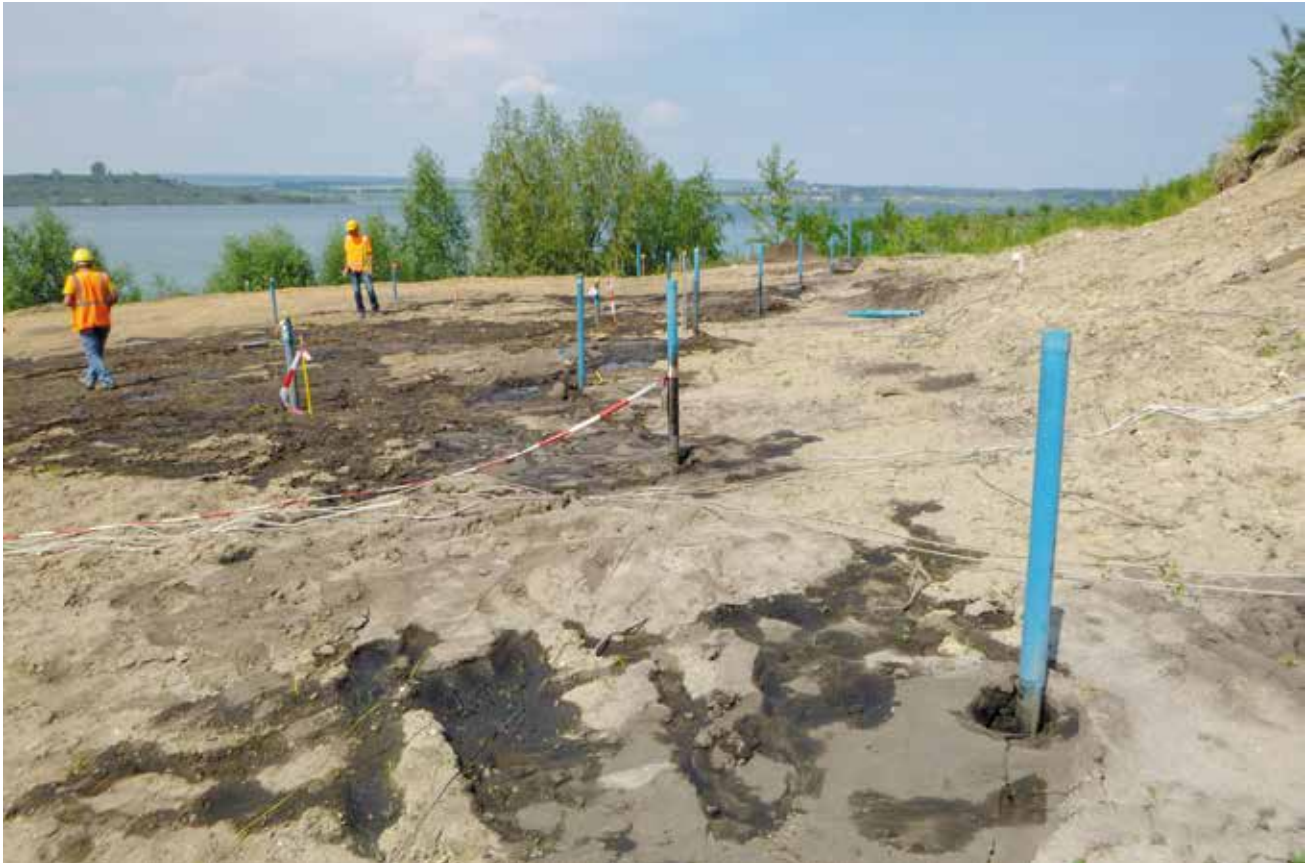
Foto 2: Sprengbohr- und Perforationsbohrlöcher am östlichen Rand der Sprengfeldfläche

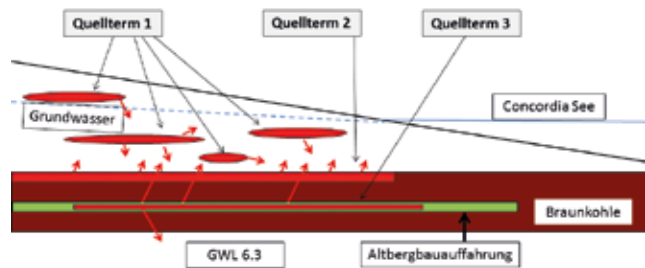
Quellterm 2: Braunkohlenhorizont mit flächenhafter Freisetzung von Schadstoffen in den GWL Kippe über den Kontaktbereich Braunkohle-Kippe

Quellterm 3: Eintrag über Kopplungsbereiche von verwahrten bzw. auch teilverwahrten Altbergbauauffahrungen (Strecke, Schächte), über welche mit diffusen Schadstoffeinträgen zu rechnen ist; hier Befrachtung des GWL Kippe als auch des GWL 6.3 möglich, räumlich schwer abgrenzbar und Freisetzungsraten schwer bilanzierbar

Abb. 1: Schematische Darstellung der drei Quellterme (Quellterm 1: Kippe, Quellterm 2: Top des Braunkohleflözes, Quellterm 3: Altbergbauauffahrungen) der „Altablagerung Schwelerei“ im Tagebaurestloch Nachterstedt

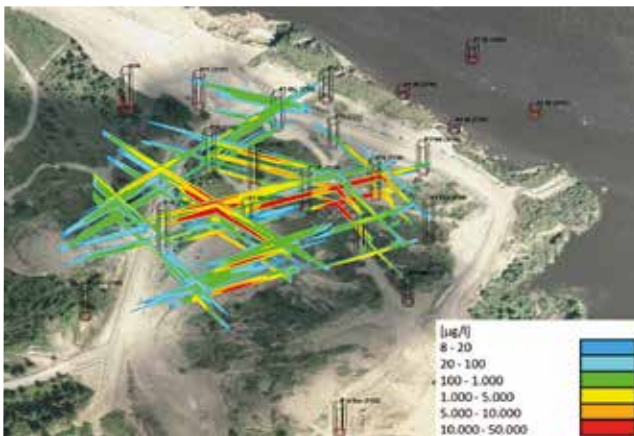
Abb. 2: Ergebnis der Interpolation des Quellterm 1 für die Dimethylphenole, Luftbild auf Kippenbasis drapiert (Quelle: IBGW GmbH)

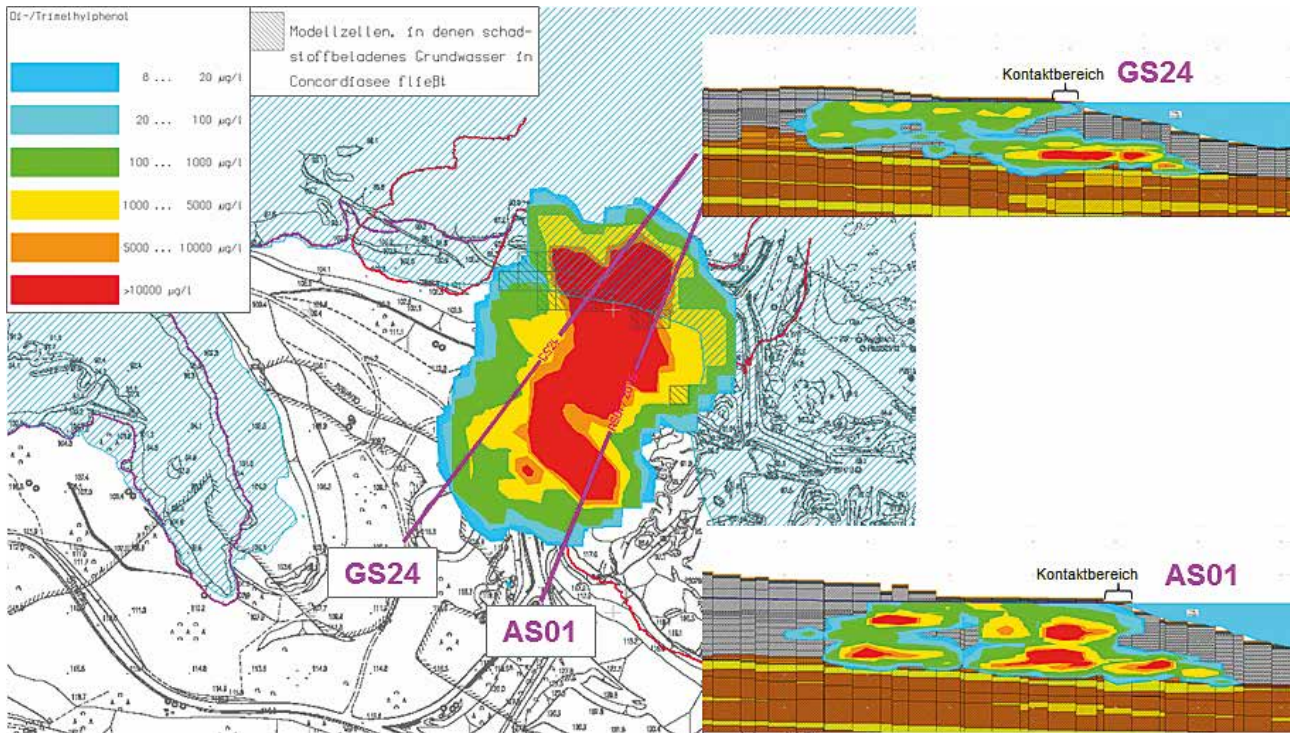
Abb. 3: Berechnete Verteilung Dimethylphenole (Quelle: IBGW GmbH)
