DIE SANIERUNG DES TAGEBAUS NACHTERSTEDT

NACH DER BÖSCHUNGSBEWEGUNG VON 2009

Ursachen, Planungen, Ergebnisse

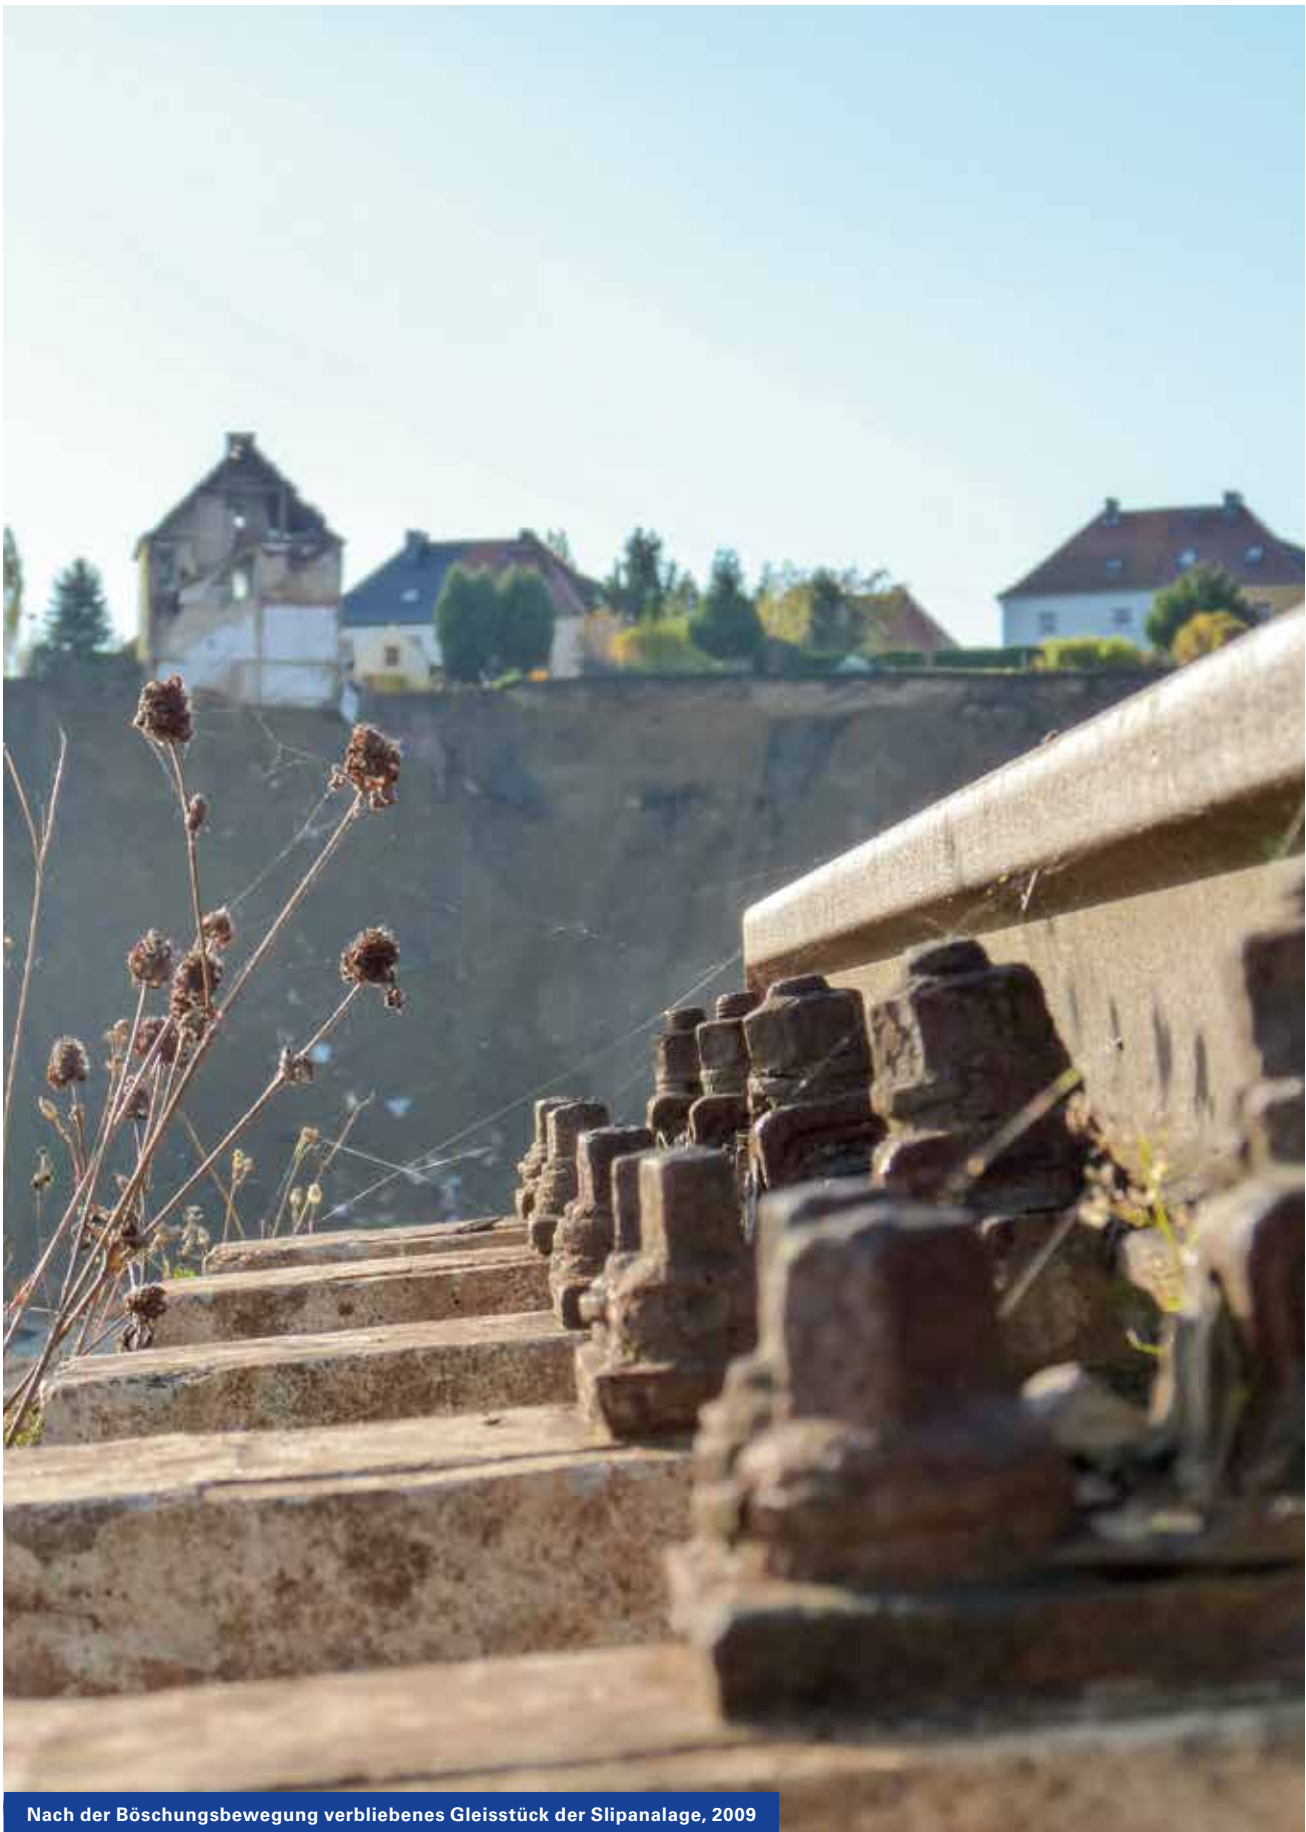
Nach der Böschungsbewegung verbliebenes Gleisstück der Slipanalage, 2009

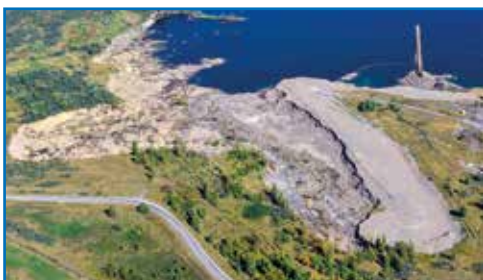
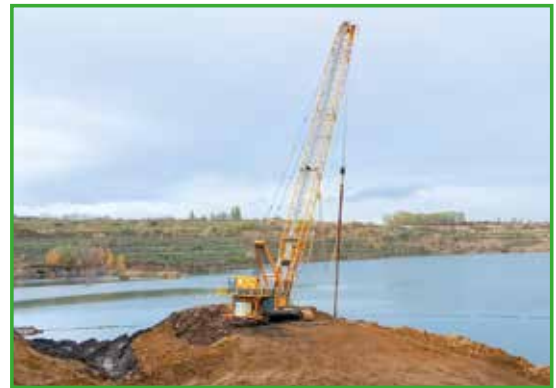
28.06.2016

Ein Setzungsfließen wurde durch die Rütteldruckverdichtung im Bereich der Südwestböschung ausgelöst.
